# Einschätzung von Durchlass-Bauwerken und Gefährdung des Fischotters

Aufnahme Nummer: 2244-006

Aufnahme-Datum: 25.03.2009

Gewässername: k.A.  
Lage: westlicher Durchlaß Philippshof  
Straße: L 272  
Landesstraße  
Todfunde: 0

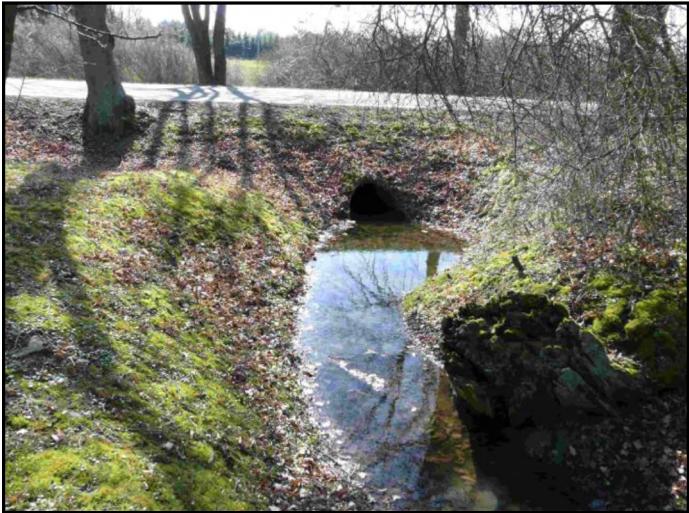
Nr.: 2244-006\_001\_go.JPG

Brückentyp: Rohrdurchlass Durchlaß Durchmesser: k.A.

Lichte Breite [m]: 0,9  
Lichte Höhe [m]: 0,6 Brückenlänge [m]: 10  
Bermen-Anzahl: keine  
Bermenform: k.A.

Bedeutung im Habitatverbund: mittel  
Verkehrsdichte: sehr gering  
Brückenindex: 0,054  
Durchlass-Tauglichkeit: unpassierbar

| Kastendurchlass/Maul eins. Berme | <input checked="" type="checkbox"/> | Markierstruktur Podest | <input type="checkbox"/> |
