# Einschätzung von Durchlass-Bauwerken und Gefährdung des Fischotters

Aufnahme Nummer: 2244-008 Aufnahme-Datum: 25.03.2009

Gewässername: k.A.  
Lage: in Hasseldorf  
Straße: Dorfstraße  
sonstige Straße  
Todfunde: 0

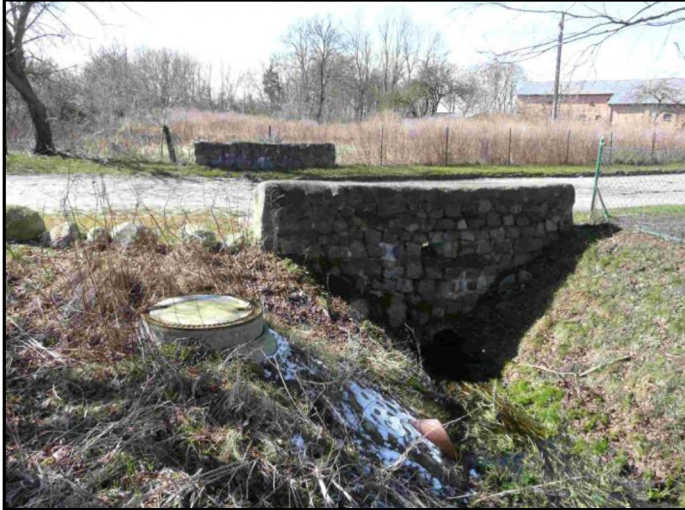
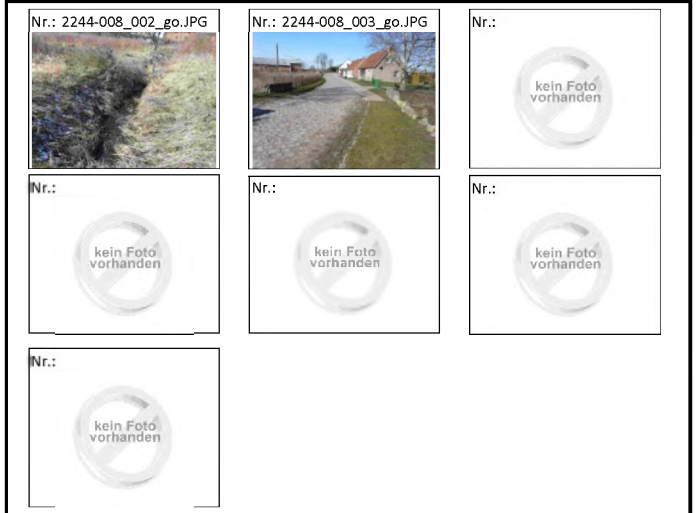
Nr.: 2244-008\_001\_go.JPG

sonstige Störfaktoren: DL submers

Durchlass vollständig geflutet?

Bedeutung im Habitatverbund: mittel  
Verkehrsdichte: sehr gering  
Brückenindex: 0  
Durchlass-Tauglichkeit: unpassierbar

"wenig Verkehr, langsam wegen Kopfsteinpflaster. Bei Erneuerung der Straße Durchlaß vergrößern!"
