# Einschätzung von Durchlass-Bauwerken und Gefährdung des Fischotters

Aufnahme Nummer: 2244-009 Aufnahme-Datum: 25.03.2009

Gewässername: k.A.  
Lage: nördlich Tüzen  
Straße: K 37  
Kreisstraße  
Totfunde: 0

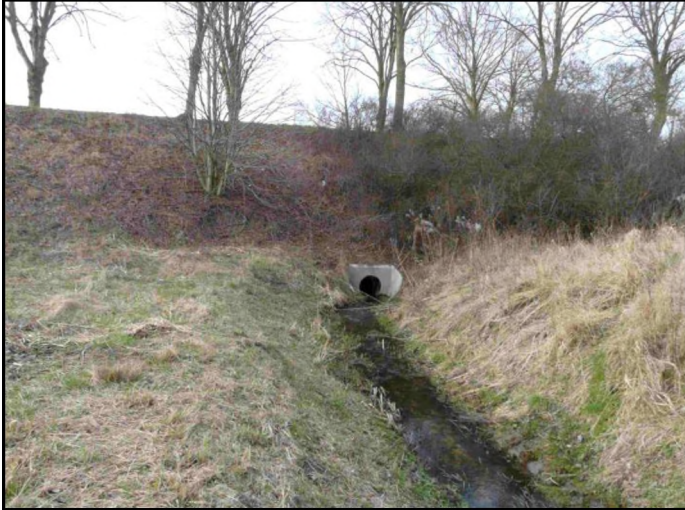
Nr.: 2244-009\_001\_go.JPG

Bedeutung im Habitatverbund: mittel  
Verkehrsdichte: gering  
Brückenindex: 0,009  
Durchlass-Tauglichkeit: unpassierbar

**Priorität Festlegung: sehr hoch**

Geschwindigkeitsbegrenzung	<input type="checkbox"/>	Bermen an Ufer anbinden	<input type="checkbox"/>
Trockenröhre einbringen	<input checked="" type="checkbox"/>	Wiesenzufahrten verlegen	<input type="checkbox"/>
		Komplexmaßnahmen notwendig	<input type="checkbox"/>

"Trockenröhre als Zwischenlösung mit großem Durchmesser, weil DL lang."
