Einschätzung von Durchlass-Bauwerken und Gefährdung des Fischotters

Aufnahme Nummer: 2244-010

Aufnahme-Datum: 25.03.2009

Gewässername: k.A.
Lage: Nordrand Tüzer Wald
Straße: K 37
Kreisstraße
Todfunde: 0

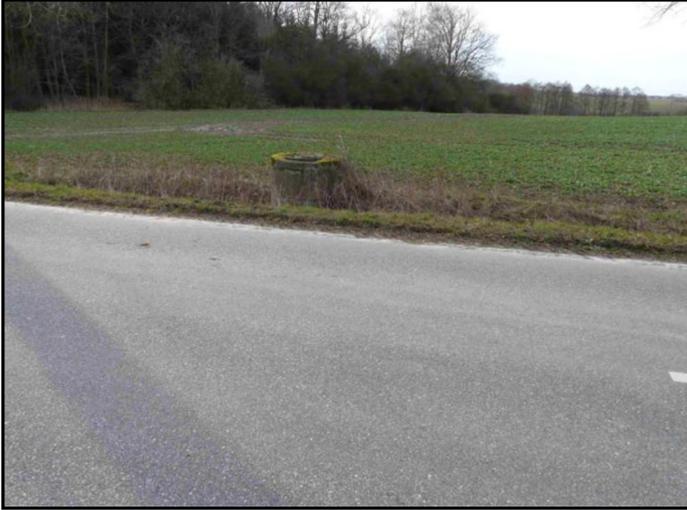
Nr.: 2244-010_001_go.JPG

Störfaktoren: Verrohrung

sonstige Störfaktoren: 160, DI submers

Durchlass vollständig geflutet?

Bedeutung im Habitatverbund: mittel
Verkehrsdichte: gering
Brückenindex: 0
Durchlass-Tauglichkeit: unpassierbar

"Deutliche Wechsel nachvollziehbar, zwangsläufig über Straße."

Geschwindigkeitsbegrenzung	<input type="checkbox"/>	Bermen an Ufer anbinden	<input type="checkbox"/>
Trockenröhre einbringen	<input checked="" type="checkbox"/>	Wiesenzufahrten verlegen	<input type="checkbox"/>
		Komplexmaßnahmen notwendig	<input type="checkbox"/>
