Einschätzung von Durchlass-Bauwerken und Gefährdung des Fischotters

Aufnahme Nummer: 2244-011

Aufnahme-Datum: 25.03.2009

Gewässername: Au graben
Lage: in Lindenberg
Straße: L 272
Landesstraße
Totfunde: 0

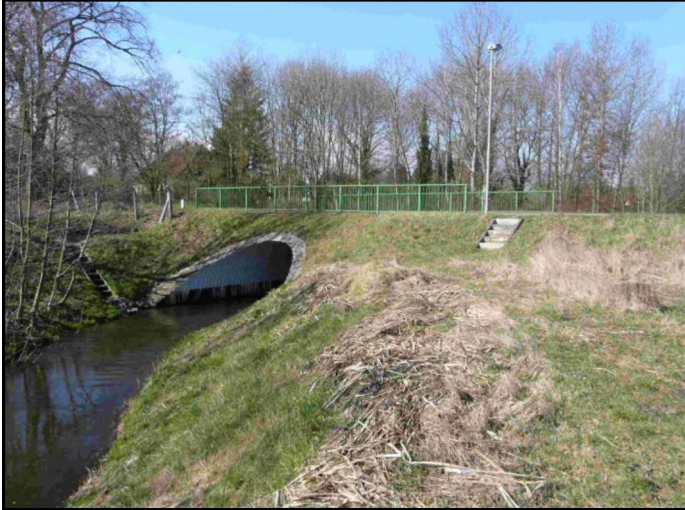
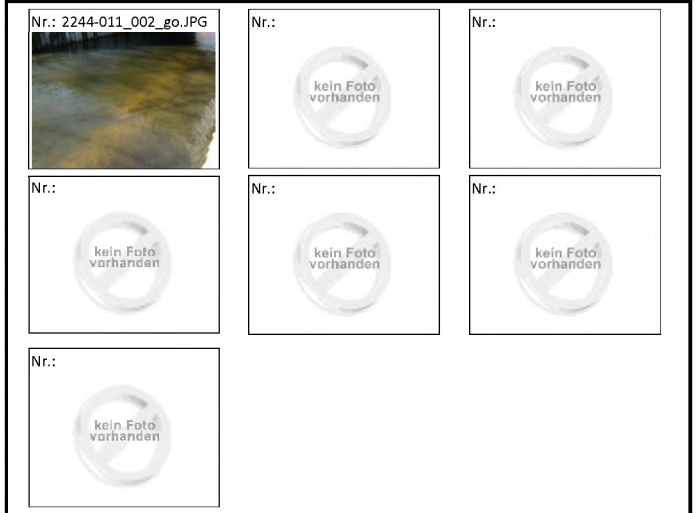
Nr.: 2244-011_001_go.JPG

"Bermen waren am Aufnahmetag nach einem Tag Regen ca. 20 cm geflutet!, sind also zu niedrig konzipiert. Auf Grund der Turbulenzen im Durchlaß sollte die rechte Berme (Innenkurve mit ruhigerem Wasser) höher gezogen werden als die linke. Einzelne Feldsteine zusätzlich in der Berme verbessert die Markiermöglichkeiten und helfen bei Extremwasserständen."

Trennung Wehr Durchlass	<input type="checkbox"/>	keine notwendig	<input type="checkbox"/>
Installation oberhalb Wehr	<input type="checkbox"/>	Markierstruktur Steinsch	<input checked="" type="checkbox"/>
Installation unterhalb Wehr	<input type="checkbox"/>	Markierstruktur Ufersubstrat	<input type="checkbox"/>
Entfernung Rechen	<input type="checkbox"/>	Markierstruktur Laufbohle fest	<input type="checkbox"/>
Entfernung sonstige Hindernisse	<input type="checkbox"/>	Markierstruktur Laufbohle schwimmend	<input type="checkbox"/>
Kastendurchlass/Maul eins. Berme	<input type="checkbox"/>	Markierstruktur Podest	<input type="checkbox"/>
Kastendurchlass/Maul beids. Berme	<input type="checkbox"/>	Verrohrung öffnen	<input type="checkbox"/>
Markierstruktur einseitig	<input type="checkbox"/>	Leit-/Schutzzäune notwendig	<input type="checkbox"/>
Markierstruktur beidseitig	<input checked="" type="checkbox"/>	Leitstrukturen/ -senken einrichten	<input type="checkbox"/>

Geschwindigkeitsbegrenzung	<input type="checkbox"/>	Bermen an Ufer anbinden	<input type="checkbox"/>
Trockenröhre einbringen	<input type="checkbox"/>	Wiesenzufahrten verlegen	<input type="checkbox"/>
		Komplexmaßnahmen notwendig	<input checked="" type="checkbox"/>
