Einschätzung von Durchlass-Bauwerken und Gefährdung des Fischotters

Aufnahme Nummer: 2245-001

Aufnahme-Datum: 17.02.2009

Gewässername: k.A.
Lage: zwischen Gültz und Tützpatz
Straße: Dorfverbindung
sonstige Straße
Todfunde: 0

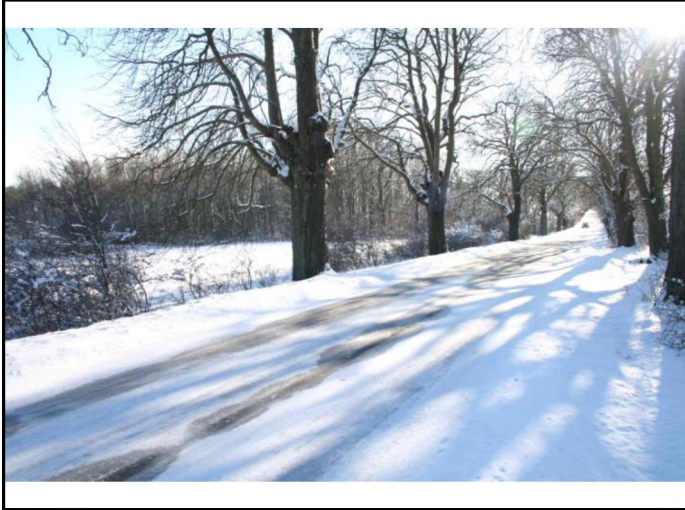
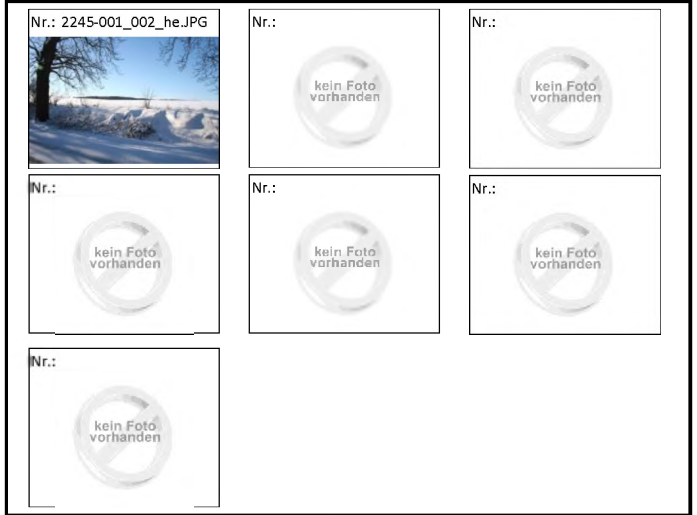
Nr.: 2245-001_001_he.JPG

"Totfundpunkt an Überland-Wechsel, Gefährdung und Maßnahmen nicht einschätzbar."
