Einschätzung von Durchlass-Bauwerken und Gefährdung des Fischotters

Aufnahme Nummer: 2245-002

Aufnahme-Datum: 26.02.2009

Gewässername: k.A.
Lage: östlich Klempenow
Straße: Dorfverbindung
sonstige Straße
Todfunde: 0

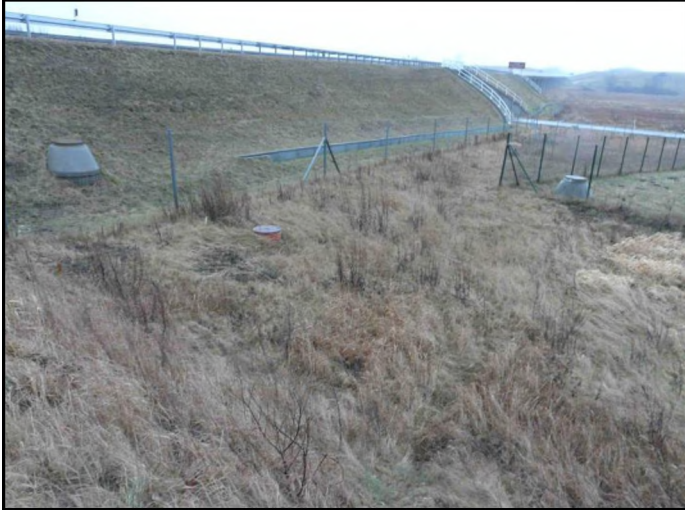
Nr.: 2245-002_001_go.JPG

Störfaktoren: Rechen/Gitter

Bedeutung im Habitatverbund: hoch
Verkehrsdichte: sehr gering
Brückenindex: 0
Durchlass-Tauglichkeit: unpassierbar

"Sofortmaßnahme: Entfernung des Rechen/Gitters. Mit dem Bau der A 20 wurde der Graben verrohrt, umgelegt, gezäunt usw. Im Hinterland des Grabens einige Sölle (nicht alle in Karte verzeichnet!), daher als Ruheplatz relevant! Mittelfristig KDL mindestens T rockendurchlaß; Detailplanung vor Ort"
