Einschätzung von Durchlass-Bauwerken und Gefährdung des Fischotters

Aufnahme Nummer: 2245-004 Aufnahme-Datum: 26.02.2009

Gewässername: k.A.
Lage: südlich Klempenow
Straße: L 35
Landesstraße
Totfunde: 0

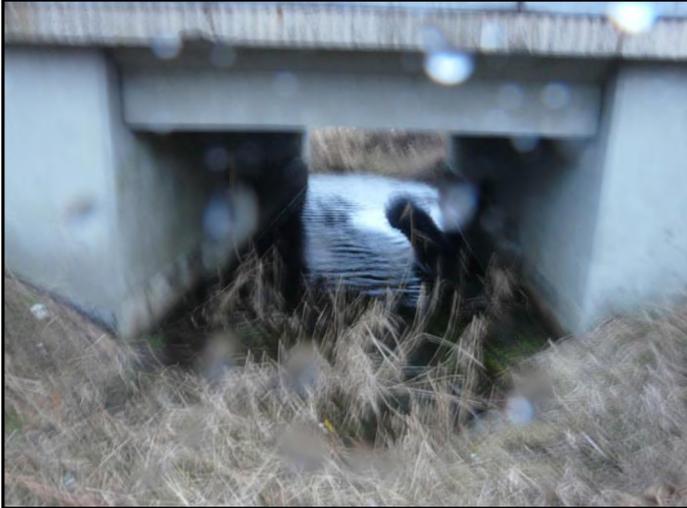
Nr.: 2245-004_001_go.JPG

Bedeutung im Habitatverbund: sehr hoch
Verkehrsdichte: praktisch unpassierbar
Brückenindex: 0,567
Durchlass-Tauglichkeit: ungeeignet

Priorität Festlegung: oberste Priorität

Trennung Wehr Durchlass	<input type="checkbox"/>	keine notwendig	<input type="checkbox"/>
Installation oberhalb Wehr	<input type="checkbox"/>	Markierstruktur Steinsch	<input checked="" type="checkbox"/>
Installation unterhalb Wehr	<input type="checkbox"/>	Markierstruktur Ufersubstrat	<input checked="" type="checkbox"/>
Entfernung Rechen	<input type="checkbox"/>	Markierstruktur Laufbohle fest	<input type="checkbox"/>
Entfernung sonstige Hindernisse	<input type="checkbox"/>	Markierstruktur Laufbohle schwimmend	<input type="checkbox"/>
Kastendurchlass/Maul eins. Berme	<input type="checkbox"/>	Markierstruktur Podest	<input type="checkbox"/>
Kastendurchlass/Maul beids. Berme	<input type="checkbox"/>	Verrohrung öffnen	<input checked="" type="checkbox"/>
Markierstruktur einseitig	<input type="checkbox"/>	Leit-/Schutzzäune notwendig	<input checked="" type="checkbox"/>
Markierstruktur beidseitig	<input checked="" type="checkbox"/>	Leitstrukturen/ -senken einrichten	<input type="checkbox"/>

"Prüfen, ob kurzfristig Leitzäune Entschärfung bringen können"
