# Einschätzung von Durchlass-Bauwerken und Gefährdung des Fischotters

Aufnahme Nummer: 2245-006

Aufnahme-Datum: 26.02.2009

Gewässername: Tollense  
Lage: in Klempenow  
Straße: Dorfstraße  
sonstige Straße  
Todfunde: 0

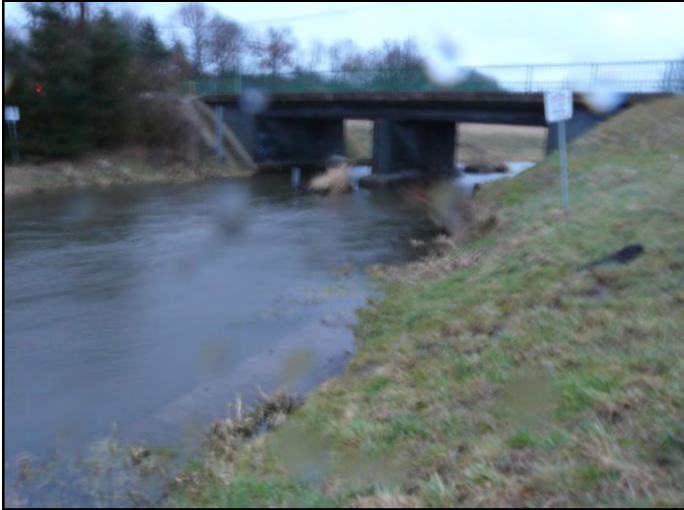
Nr.: 2245-006\_001\_go.JPG

"zu 16: Betonpodest nicht durchgehend, sehr flach reger Verkehr in Ortslage; Maßnahmen: kurzfristig Laufbohlen beidseitig, fest; bei Erneuerung der Brücke weit überspannend mit beidseitig durchgehenden Uferstreifen"
