# Einschätzung von Durchlass-Bauwerken und Gefährdung des Fischotters

Aufnahme Nummer: 2245-007

Aufnahme-Datum: 26.02.2009

Gewässername: Großer Landgraben  
Lage: Klempenow Richtung Breest  
Straße: K 40  
Kreisstraße  
Todfunde: 0

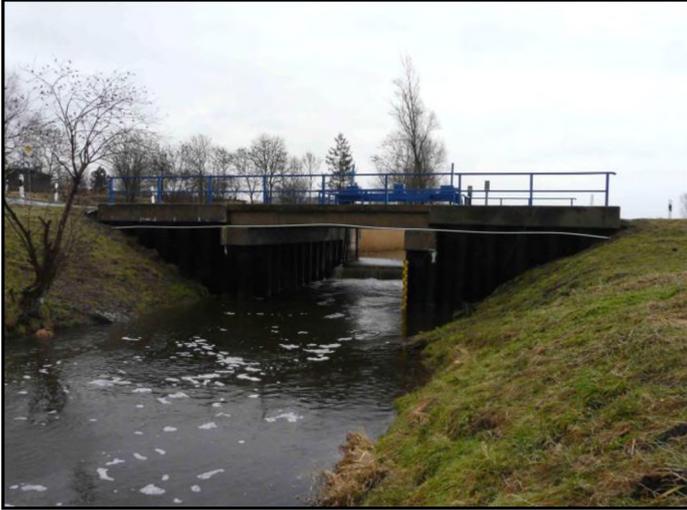
Nr.: 2245-007\_001\_go.JPG

Bedeutung im Habitatverbund: sehr hoch  
Verkehrsdichte: sehr gering  
Brückenindex: 1,143  
Durchlass-Tauglichkeit: unpassierbar

**Priorität Festlegung:** hoch

"kurzfristig Trennung von Stau und Brücke; Lage Stau vor Ort prüfen; Laufbohlen beidseitig als Markierstrukturen; Bei Ersatzneubau beidseitig durchgehende Uferstreifen."
