Einschätzung von Durchlass-Bauwerken und Gefährdung des Fischotters

Aufnahme Nummer: 2245-008 Aufnahme-Datum: 19.03.2009

Gewässername: Vorlandsgraben
Lage: südlich Klempenow
Straße: B 96
Bundesstraße
Todfunde: 0

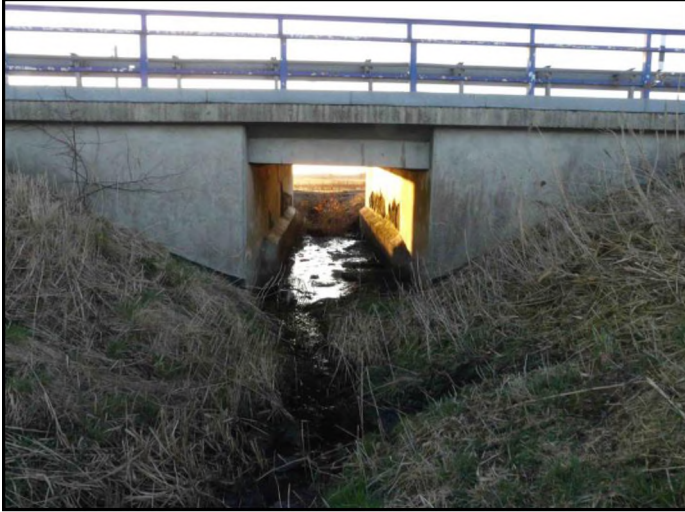
Nr.: 2245-008_001_go.JPG

Brückentyp: Kastendurchlass Durchlaß Durchmesser: k.A.

Lichte Breite [m]: 2
Lichte Höhe [m]: 1,9 Brückenlänge [m]: 13
Bermen-Anzahl: beidseitig
Bermenform: sonstige
befestigte Schräge
Bermen-Neigung: 0-15°
>45° Bermen-Breite [m]: 0,2
Bermen-Verfügbar: wechselnd, mehr über

Bedeutung im Habitatverbund: sehr hoch
Verkehrsdichte: praktisch unpassierbar
Brückenindex: 0,292
Durchlass-Tauglichkeit: unpassierbar

Priorität Festlegung: sehr hoch

Trennung Wehr Durchlass	<input type="checkbox"/>	keine notwendig	<input type="checkbox"/>
Installation oberhalb Wehr	<input type="checkbox"/>	Markierstruktur Steinsch	<input type="checkbox"/>
Installation unterhalb Wehr	<input type="checkbox"/>	Markierstruktur Ufersubstrat	<input checked="" type="checkbox"/>
Entfernung Rechen	<input type="checkbox"/>	Markierstruktur Laufbohle fest	<input type="checkbox"/>
Entfernung sonstige Hindernisse	<input type="checkbox"/>	Markierstruktur Laufbohle schwimmend	<input type="checkbox"/>
Kastendurchlass/Maul eins. Berme	<input type="checkbox"/>	Markierstruktur Podest	<input type="checkbox"/>
Kastendurchlass/Maul beids. Berme	<input type="checkbox"/>	Verrohrung öffnen	<input type="checkbox"/>
Markierstruktur einseitig	<input type="checkbox"/>	Leit-/Schutzzäune notwendig	<input type="checkbox"/>
Markierstruktur beidseitig	<input type="checkbox"/>	Leitstrukturen/ -senken einrichten	<input type="checkbox"/>

Geschwindigkeitsbegrenzung	<input type="checkbox"/>	Bermen an Ufer anbinden	<input type="checkbox"/>
Trockenröhre einbringen	<input type="checkbox"/>	Wiesenzufahrten verlegen	<input checked="" type="checkbox"/>
		Komplexmaßnahmen notwendig	<input type="checkbox"/>

"Wiesenzufahrt verlegen entlang des Grabens von Straße weg. Bei Wiedervernässung der Moore Dammhöhe auf 1,2 m sinkend"
