Einschätzung von Durchlass-Bauwerken und Gefährdung des Fischotters

Aufnahme Nummer: 2245-009 Aufnahme-Datum: 19.03.2009

Gewässername: Tollensezufluß
Lage: Südspitze Wodargscher Forst
Straße: Sandweg
sonstige Straße
Totfunde: 0

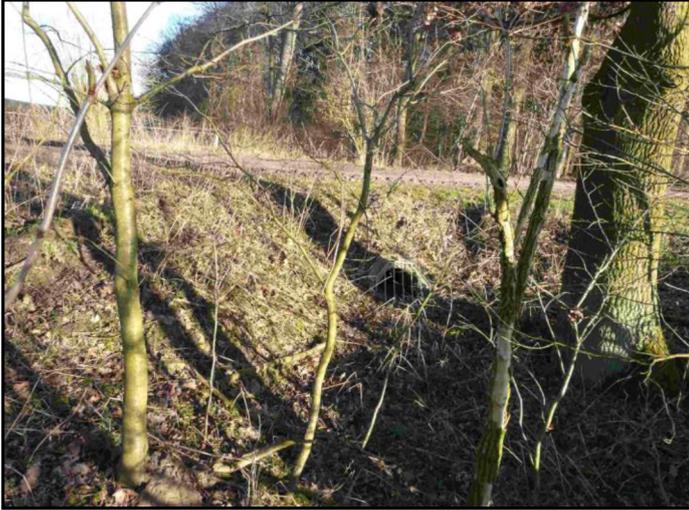
Nr.: 2245-009_001_go.JPG

Bedeutung im Habitatverbund: mittel
Verkehrsdichte: sehr gering
Brückenindex: 0
Durchlass-Tauglichkeit: unpassierbar

"Feldweg in schlechtem Zustand, Gefährdung erhöht sich bei Verbesserung der Straße"

Geschwindigkeitsbegrenzung	<input type="checkbox"/>	Bermen an Ufer anbinden	<input type="checkbox"/>
Trockenröhre einbringen	<input type="checkbox"/>	Wiesenzufahrten verlegen	<input checked="" type="checkbox"/>
		Komplexmaßnahmen notwendig	<input checked="" type="checkbox"/>
