Einschätzung von Durchlass-Bauwerken und Gefährdung des Fischotters

Aufnahme Nummer: 2245-012 Aufnahme-Datum: 19.03.2009

Gewässername: Marienbach
Lage: nördlich Altentreptow Höhe Mühlenhagen
Straße: B 96
Bundesstraße
Totfunde: 0

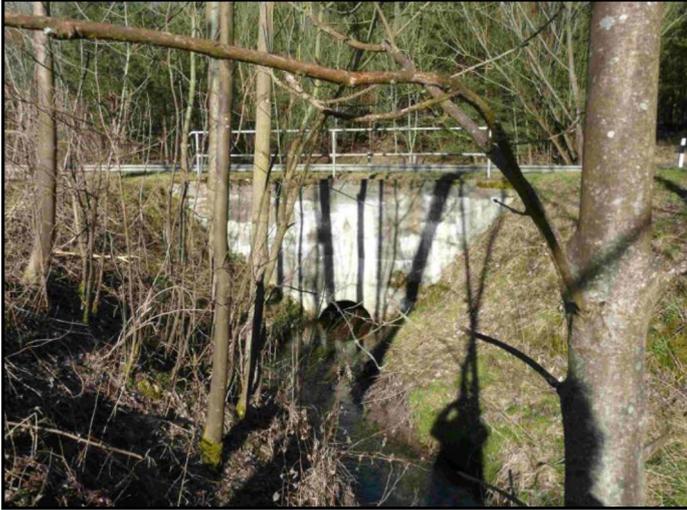
Nr.: 2245-012_001_go.JPG

Brückentyp: Rohrdurchlass Durchlaß Durchmesser: k.A.

Lichte Breite [m]: 0,9
Lichte Höhe [m]: 0,4 Brückenlänge [m]: 18
Bermen-Anzahl: keine
Bermenform: k.A.

Bedeutung im Habitatverbund: hoch
Verkehrsdichte: praktisch unpassierbar
Brückenindex: 0,02
Durchlass-Tauglichkeit: unpassierbar

"Unweit des bestehenden DL ein verschütteter. Sofortmaßnahme: verschütteten DL als Trockendurchlaß öffnen, soweit baulicher Zustand dies möglich macht. Beide Durchlässe durch ausreichend große Kastendurchlässen ersetzen, Verrohrung aufnehmen"
