Einschätzung von Durchlass-Bauwerken und Gefährdung des Fischotters

Aufnahme Nummer: 2245-013

Aufnahme-Datum: 19.03.2009

Gewässername: Goldbach
Lage: nördlich Altentreptow Höhe Friedenthal
Straße: B 96
Bundesstraße
Todfunde: 0

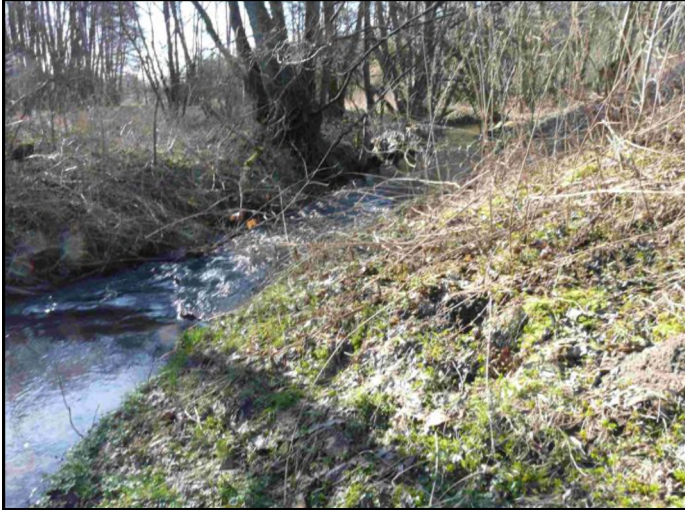
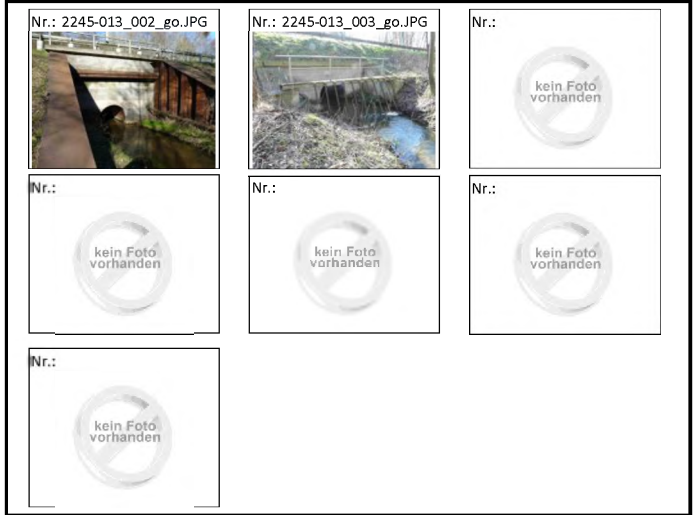
Nr.: 2245-013_001_go.JPG

Störfaktoren: Rechen/Gitter

Bedeutung im Habitatverbund: hoch
Verkehrsdichte: praktisch unpassierbar
Brückenindex: 0,069
Durchlass-Tauglichkeit: unpassierbar

"weit überspannende Brücke notwendig. An der turbulent fließenden Stelle unterhalb Durchlaß müßte einseitig Ufer zum Umlaufen gestaltet werden, jedoch verhindern, daß Fischotter von dort auf die Straße gelangen. Detailplanung erforderlich"
