Einschätzung von Durchlass-Bauwerken und Gefährdung des Fischotters

Aufnahme Nummer: 2245-015 Aufnahme-Datum: 19.03.2009

Gewässername: k.A.
Lage: zwsichen Gültz und Marienhöhe
Straße: k.A.
Bahntrasse
Todfunde: 0

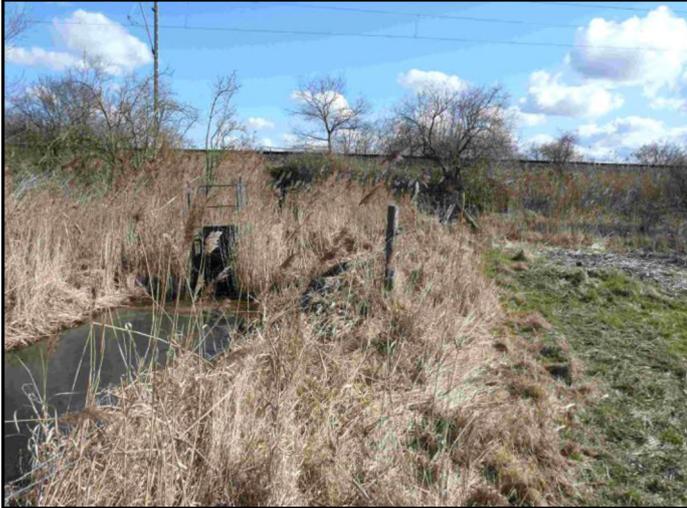
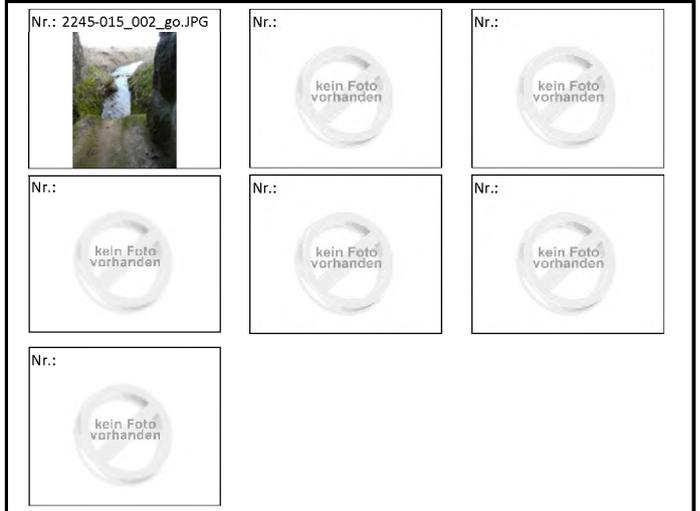
Nr.: 2245-015_001_go.JPG

Bedeutung im Habitatverbund: gering
Verkehrsdichte: gering
Brückenindex: 0,18
Durchlass-Tauglichkeit: unpassierbar

"Istzustand: vollständig gefluteter Rohrdurchlaß direkt unter (altem) Kastendurchlaß. Dieser trocken, Rohrdurchlaß vollständig geflutet. Maßnahme: Anbindung des Kastendurchlasses an die Ufer und Erhaltung beider Durchlässe; Trennung Wehr vom RDL."
