Einschätzung von Durchlass-Bauwerken und Gefährdung des Fischotters

Aufnahme Nummer: 2245-016

Aufnahme-Datum: 19.03.2009

Gewässername: Goldbach
Lage: zwischen Rosemarsow und Seltz
Straße: k.A.
Bahntrasse
Todfunde: 0

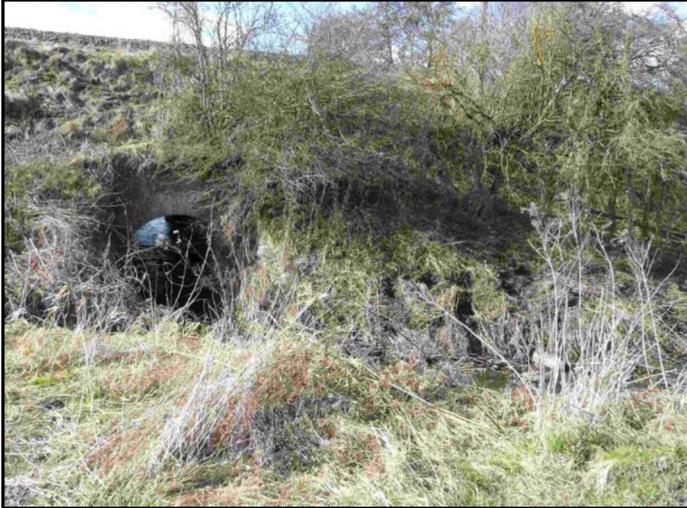
Nr.: 2245-016_001_go.JPG

"Markierstrukturen: Beton und/oder Ziegel; Wassertiefe gering. Die Gefahr, daß Fischotter die Bahn überqueren, ist wegen steiler Böschung rel. gering. Ein ausgeprägter Wechsel von Dachs, Fuchs, Reh ist jedoch nachvollziehbar. Ungünstig ist außerdem der m ehrfach geknickte Gewässerverlauf in Durchlaßnähe."
