Einschätzung von Durchlass-Bauwerken und Gefährdung des Fischotters

Aufnahme Nummer: 2245-017

Aufnahme-Datum: 19.03.2009

Gewässername: Goldbach
Lage: südlich Seltz
Straße: Dorfverbindung
sonstige Straße
Todfunde: 0

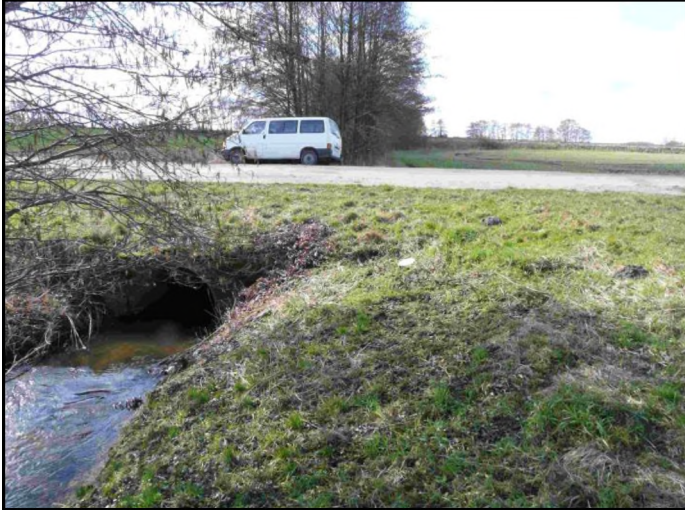
Nr.: 2245-017_001_go.JPG

Brückentyp: Rohrdurchlass
Durchlaß Durchmesser: k.A.

Lichte Breite [m]: 1
Lichte Höhe [m]: 0,6
Bermen-Anzahl: keine
Bermenform: k.A.

Bedeutung im Habitatverbund: hoch
Verkehrsdichte: sehr gering
Brückenindex: 0,03
Durchlass-Tauglichkeit: unpassierbar
