Einschätzung von Durchlass-Bauwerken und Gefährdung des Fischotters

Aufnahme Nummer: 2245-018 Aufnahme-Datum: 19.03.2009

Gewässername: Marienbach
Lage: östlich Buchar
Straße: k.A.
Bahntrasse
Todfunde: 0

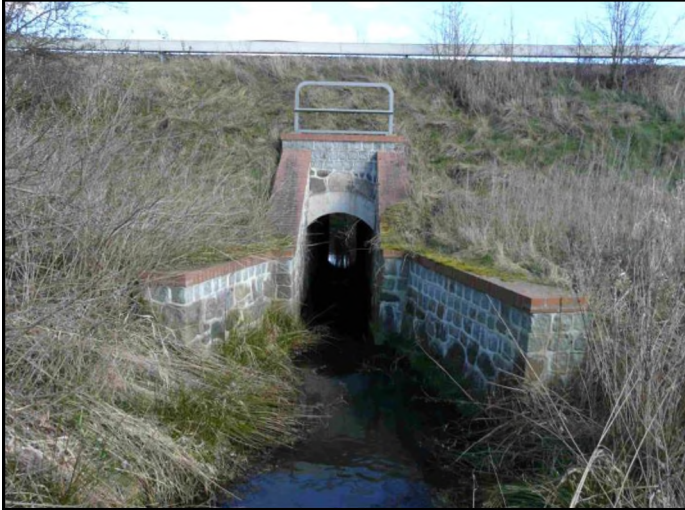
Nr.: 2245-018_001_go.JPG

sonstige Störfaktoren: Grabenverlauf mit Knicken

Bedeutung im Habitatverbund: mittel
Verkehrsdichte: gering
Brückenindex: 0,129
Durchlass-Tauglichkeit: wenig geeignet

"Überqueren der Bahntrasse vermutet, Dachsbau und Wechsel neben Brücke."
