Einschätzung von Durchlass-Bauwerken und Gefährdung des Fischotters

Aufnahme Nummer: 2245-019

Aufnahme-Datum: 19.03.2009

Gewässername: k.A.
Lage: Altentreptower Sportplatz
Straße: L 273
Landesstraße
Totfunde: 0

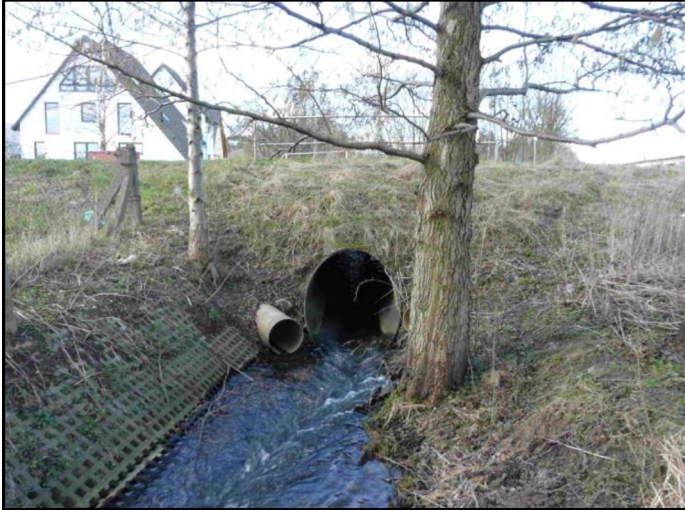
Nr.: 2245-019_001_go.JPG

Brückentyp: Rohrdurchlass

Lichte Breite [m]: 1,2
Lichte Höhe [m]: 0,9

Bedeutung im Habitatverbund: hoch
Verkehrsdichte: gering
Brückenindex: 0
Durchlass-Tauglichkeit: unpassierbar

Geschwindigkeitsbegrenzung	<input type="checkbox"/>	Bermen an Ufer anbinden	<input type="checkbox"/>
Trockenröhre einbringen	<input checked="" type="checkbox"/>	Wiesenzufahrten verlegen	<input type="checkbox"/>
		Komplexmaßnahmen notwendig	<input type="checkbox"/>
