# Einschätzung von Durchlass-Bauwerken und Gefährdung des Fischotters

Aufnahme Nummer: 2245-020 Aufnahme-Datum: 19.03.2009

Gewässername: k.A.  
Lage: östlich Loickenzin, nördlich Altentreptow  
Straße: k.A.  
Bahntrasse  
Todfunde: 0

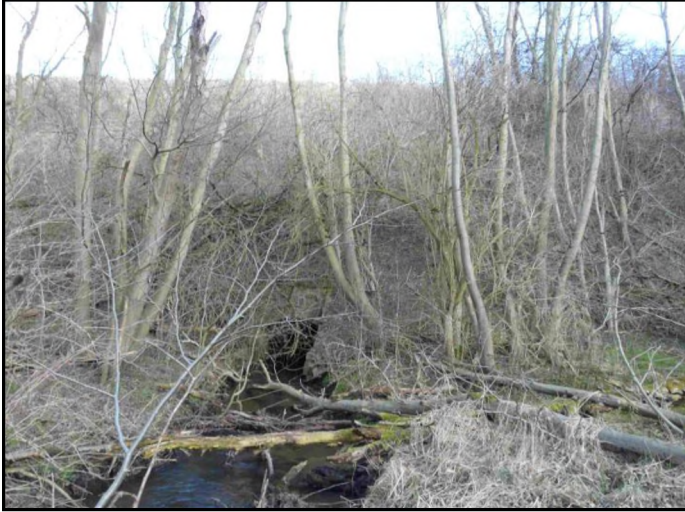
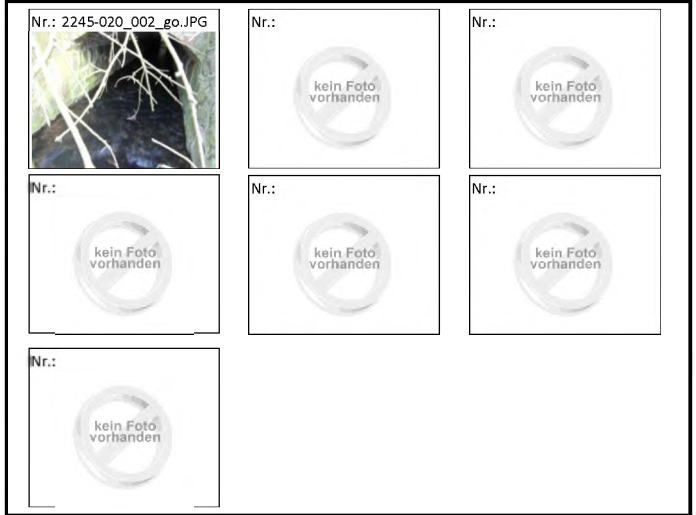
Nr.: 2245-020\_001\_go.JPG

Brückentyp: Bogenbrücke Durchlaß Durchmesser: k.A.

Lichte Breite [m]: 1,7  
Lichte Höhe [m]: 1,5 Brückenlänge [m]: 20  
Bermen-Anzahl: keine  
Bermenform: k.A.

Bedeutung im Habitatverbund: hoch  
Verkehrsdichte: gering  
Brückenindex: 0,128  
Durchlass-Tauglichkeit: bedingt geeignet

"kurzfristig Markierstrukturen schaffen; langfristig ist größerer Durchlaß notwendig mit beidseitigen Bermen."
