# Einschätzung von Durchlass-Bauwerken und Gefährdung des Fischotters

Aufnahme Nummer: 2245-021

Aufnahme-Datum: 19.03.2009

Gewässername: k.A.  
Lage: in Pripsleben  
Straße: L 27  
Landesstraße  
Todfunde: 0

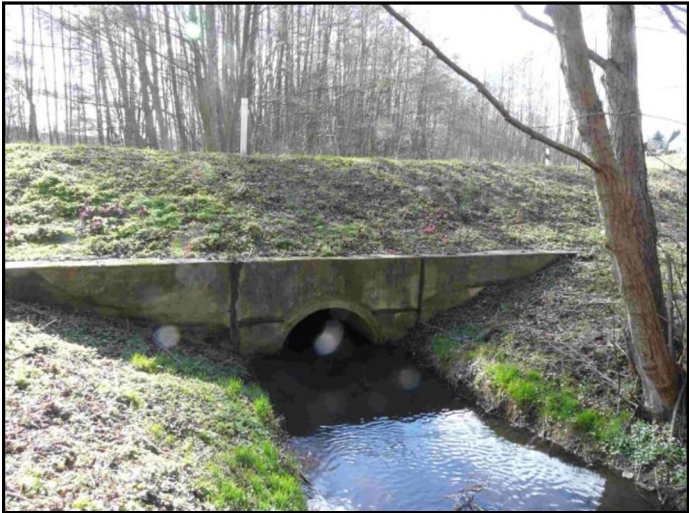
Nr.: 2245-021\_001\_go.JPG

Durchlass vollständig geflutet?

Bedeutung im Habitatverbund: hoch  
Verkehrsdichte: gering  
Brückenindex: 0,029  
Durchlass-Tauglichkeit: unpassierbar

**Priorität Festlegung:** sehr hoch

| Kastendurchlass/Maul beids. Berme | <input checked="" type="checkbox"/> | Verrohrung öffnen | <input type="checkbox"/> |
| Trockenröhre einbringen | <input checked="" type="checkbox"/> | Wiesenzufahrten verlegen | <input type="checkbox"/> |

"Bibervorkommen in ca. 1 km Entfernung. Daher Bedarf passierbaren Durchlasses für beide Arten aktuell. Langfristig mindestens Kastendurchlaß/Maulprofil mit beidseitiger Berme nötig, besser Brücke mit durchgehenden Uferstreifen."
