# Einschätzung von Durchlass-Bauwerken und Gefährdung des Fischotters

Aufnahme Nummer: 2246-001

Aufnahme-Datum: 26.02.2009

Gewässername: Ramelower Graben  
Lage: zwischen Dishley und Meierei  
Straße: Dorfverbindung  
sonstige Straße  
Todfunde: 0

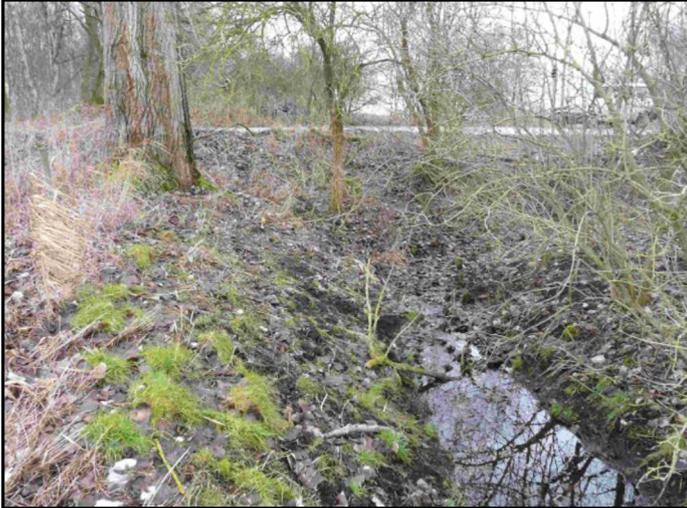
Nr.: 2246-001\_001\_go.JPG

Brückentyp: kein Durchlass

Passagemöglichkeit für:  
keine  
Bottleneck:   
Fähengebiet:

Bedeutung im Habitatverbund: hoch  
Verkehrsdichte: sehr gering  
Brückenindex: 0  
Durchlass-Tauglichkeit: unpassierbar

Geschwindigkeitsbegrenzung	<input type="checkbox"/>	Bermen an Ufer anbinden	<input type="checkbox"/>
Trockenröhre einbringen	<input checked="" type="checkbox"/>	Wiesenzufahrten verlegen	<input type="checkbox"/>
		Komplexmaßnahmen notwendig	<input type="checkbox"/>
