Einschätzung von Durchlass-Bauwerken und Gefährdung des Fischotters

Aufnahme Nummer: 2246-002 Aufnahme-Datum: 26.02.2009

Gewässername: Ramelower Graben
Lage: nördlich Dishley
Straße: K 49
Kreisstraße
Totfunde: 0

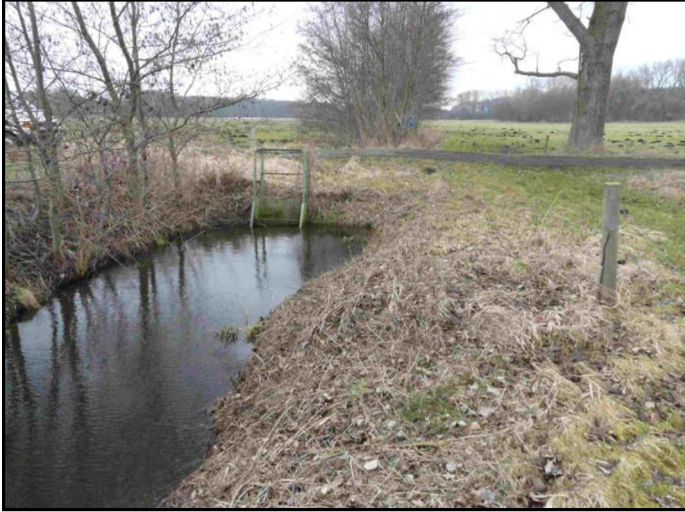
Nr.: 2246-002_001_go.JPG

sonstige Störfaktoren: DL submers

Durchlass vollständig geflutet?

Passagemöglichkeit für: keine
Bottleneck:
Fähengebiet:

Bedeutung im Habitatverbund: hoch
Verkehrsdichte: gering
Brückenindex: 0
Durchlass-Tauglichkeit: unpassierbar

Priorität Festlegung: sehr hoch

"Bei Straßenerneuerung Straßendamm höher legen und KDL mit mindestens einseitiger Berme."
