# Einschätzung von Durchlass-Bauwerken und Gefährdung des Fischotters

Aufnahme Nummer: 2246-003

Aufnahme-Datum: 26.02.2009

Gewässername: k.A.  
Lage: Waldrand zwischen Dishley und Schwanbeck  
Straße: L 273  
Landesstraße  
Totfunde: 0

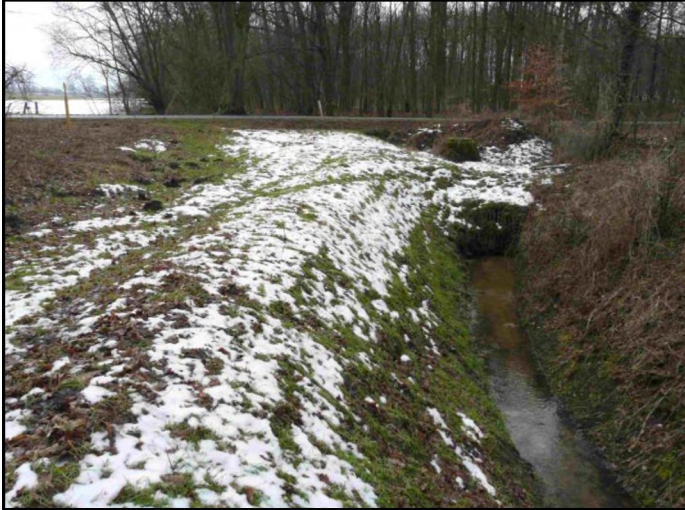
Nr.: 2246-003\_001\_go.JPG

Bedeutung im Habitatverbund: hoch  
Verkehrsdichte: sehr gering  
Brückenindex: 0  
Durchlass-Tauglichkeit: unpassierbar

"zu 9: Erdwälle vor Durchlaß des alten Grabens; zu 11: neben dem verrohrten Graben besteht der alte offene Grabendurchlaß; Diesen als Trockenröhre erhalten und freiräumen. Perspektivisch Verrohrung öffnen, KDL/Maul mit mind. einseitiger Berme; Hohe Bedeutung im Biotopverbund!"

Geschwindigkeitsbegrenzung	<input type="checkbox"/>	Bermen an Ufer anbinden	<input type="checkbox"/>
Trockenröhre einbringen	<input type="checkbox"/>	Wiesenzufahrten verlegen	<input type="checkbox"/>
		Komplexmaßnahmen notwendig	<input checked="" type="checkbox"/>
