# Einschätzung von Durchlass-Bauwerken und Gefährdung des Fischotters

Aufnahme Nummer: 2246-004 Aufnahme-Datum: 26.02.2009

Gewässername: Ramelower Graben  
Lage: zwischen Ramelow und Schwanbeck  
Straße: K 49  
Kreisstraße  
Totfunde: 0

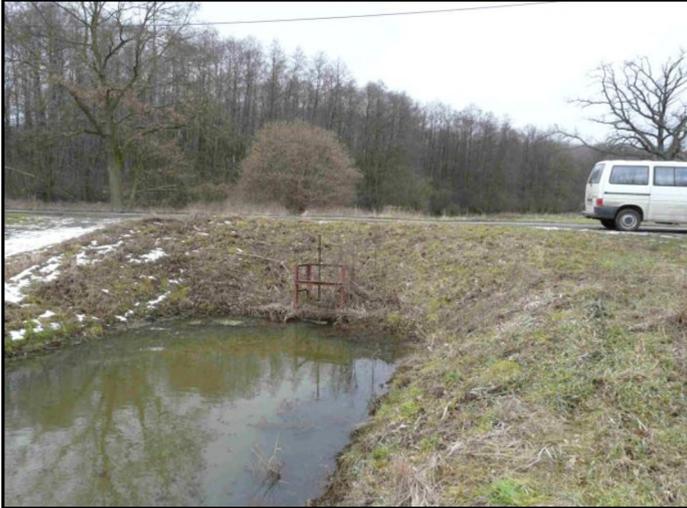
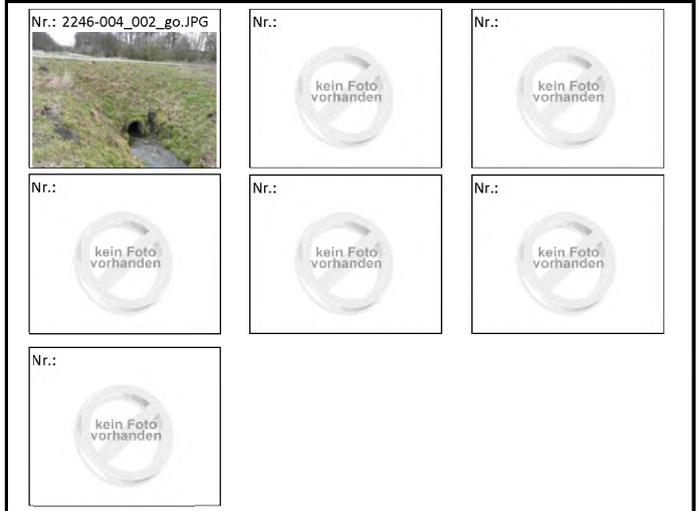
Nr.: 2246-004\_001\_go.JPG

sonstige Störfaktoren: DL submers

Durchlass vollständig geflutet?

Bedeutung im Habitatverbund: hoch  
Verkehrsdichte: gering  
Brückenindex: 0  
Durchlass-Tauglichkeit: unpassierbar

"Intensiver Wechsel über die Straße"

Trennung Wehr Durchlass	<input checked="" type="checkbox"/>	keine notwendig	<input type="checkbox"/>
Installation oberhalb Wehr	<input checked="" type="checkbox"/>	Markierstruktur Steinsch	<input type="checkbox"/>
Installation unterhalb Wehr	<input type="checkbox"/>	Markierstruktur Ufersubstrat	<input type="checkbox"/>
Entfernung Rechen	<input type="checkbox"/>	Markierstruktur Laufbohle fest	<input type="checkbox"/>
Entfernung sonstige Hindernisse	<input type="checkbox"/>	Markierstruktur Laufbohle schwimmend	<input type="checkbox"/>
Kastendurchlass/Maul eins. Berme	<input type="checkbox"/>	Markierstruktur Podest	<input type="checkbox"/>
Kastendurchlass/Maul beids. Berme	<input checked="" type="checkbox"/>	Verrohrung öffnen	<input type="checkbox"/>
Markierstruktur einseitig	<input type="checkbox"/>	Leit-/Schutzzäune notwendig	<input type="checkbox"/>
Markierstruktur beidseitig	<input type="checkbox"/>	Leitstrukturen/ -senken einrichten	<input type="checkbox"/>
