Einschätzung von Durchlass-Bauwerken und Gefährdung des Fischotters

Aufnahme Nummer: 2246-005 Aufnahme-Datum: 26.02.2009

Gewässername: Kleiner Landgraben
Lage: westlich Schwanbeck
Straße: L 273
Landesstraße
Totfunde: 0

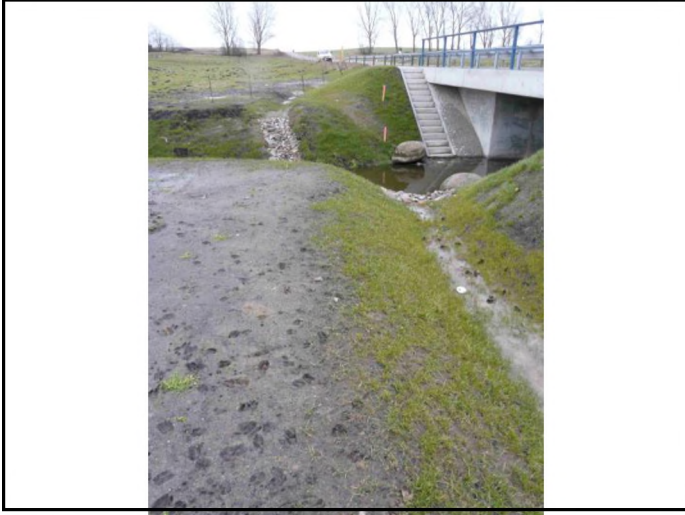
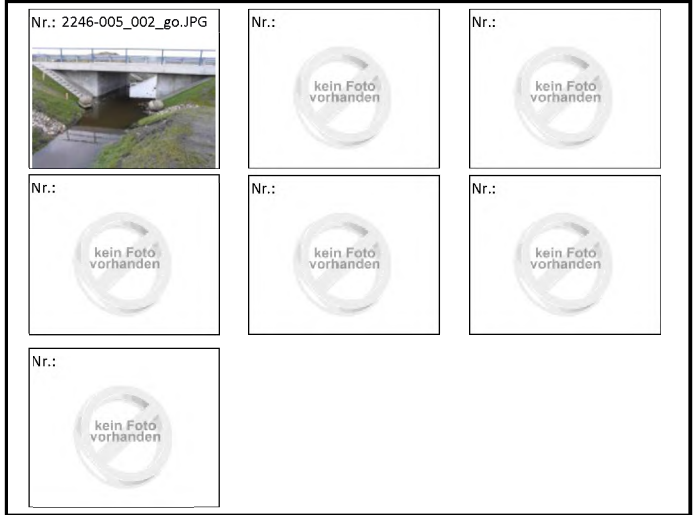
Nr.: 2246-005_001_go.JPG

"Die Steine vor- und hinter der Brücke sind kontraproduktiv, da sie am Ufer laufende Fischotter behindern. Die vorhandenen Bermen sind bei dem Wasserstand der Aufnahme geflutet, diese erhöhen mit Steinschüttung und Ufersubstrat und gut an Ufer anbinden - unter Umgehungsmöglichkeit der Steine!"

Trennung Wehr Durchlass	<input type="checkbox"/>	keine notwendig	<input type="checkbox"/>
Installation oberhalb Wehr	<input type="checkbox"/>	Markierstruktur Steinsch	<input type="checkbox"/>
Installation unterhalb Wehr	<input type="checkbox"/>	Markierstruktur Ufersubstrat	<input checked="" type="checkbox"/>
Entfernung Rechen	<input type="checkbox"/>	Markierstruktur Laufbohle fest	<input type="checkbox"/>
Entfernung sonstige Hindernisse	<input type="checkbox"/>	Markierstruktur Laufbohle schwimmend	<input type="checkbox"/>
Kastendurchlass/Maul eins. Berme	<input type="checkbox"/>	Markierstruktur Podest	<input type="checkbox"/>
Kastendurchlass/Maul beids. Berme	<input type="checkbox"/>	Verrohrung öffnen	<input type="checkbox"/>
Markierstruktur einseitig	<input type="checkbox"/>	Leit-/Schutzzäune notwendig	<input type="checkbox"/>
Markierstruktur beidseitig	<input checked="" type="checkbox"/>	Leitstrukturen/ -senken einrichten	<input type="checkbox"/>

Geschwindigkeitsbegrenzung	<input type="checkbox"/>	Bermen an Ufer anbinden	<input checked="" type="checkbox"/>
Trockenröhre einbringen	<input type="checkbox"/>	Wiesenzufahrten verlegen	<input type="checkbox"/>
		Komplexmaßnahmen notwendig	<input type="checkbox"/>
