Einschätzung von Durchlass-Bauwerken und Gefährdung des Fischotters

Aufnahme Nummer: 2246-006

Aufnahme-Datum: 26.02.2009

Gewässername: k.A.
Lage: östlich Siedenbollentin
Straße: L 273
Landesstraße
Totfunde: 0

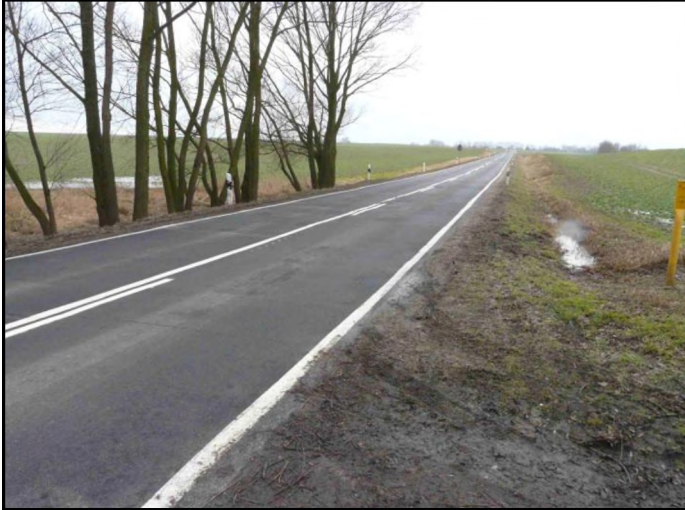
Nr.: 2246-006_001_go.JPG

Bedeutung im Habitatverbund: gering
Verkehrsdichte: sehr gering
Brückenindex: 0
Durchlass-Tauglichkeit: unpassierbar

"Notwendig wäre, den Graben nahezu rechtwinklig unter der Straße hindurchzuführen, damit ein notwendiger Durchlaß möglichst kurz gehalten werden kann. Dies bedeutet jedoch auch eine gute Anbindung an den jetzigen Gewässerlauf über Leitsenken und ggf. Lei tzaun. Detailplanung notwendig."
