Einschätzung von Durchlass-Bauwerken und Gefährdung des Fischotters

Aufnahme Nummer: 2246-008 Aufnahme-Datum: 26.02.2009

Gewässername: Großer Landgraben
Lage: südlich Breest
Straße: Landwirtschaftsweg
sonstige Straße
Todfunde: 0

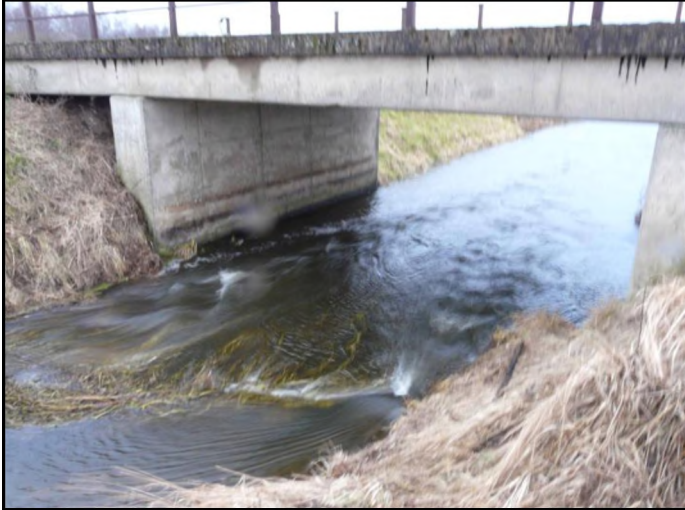
Nr.: 2246-008_001_go.JPG

sonstige Störfaktoren: Turbulenz im DLBereich

Bedeutung im Habitatverbund: sehr hoch
Verkehrsdichte: sehr gering
Brückenindex: 0,8
Durchlass-Tauglichkeit: bedingt geeignet

Priorität Festlegung: **mittel**

"vorhandene Bermen besser an Ufer anbinden durch Leitsenke"
