Einschätzung von Durchlass-Bauwerken und Gefährdung des Fischotters

Aufnahme Nummer: 2246-101

Aufnahme-Datum: 04.08.2010

Gewässername: k.A.
Lage: Janow
Straße: K 60
Kreisstraße
Todfunde: 0

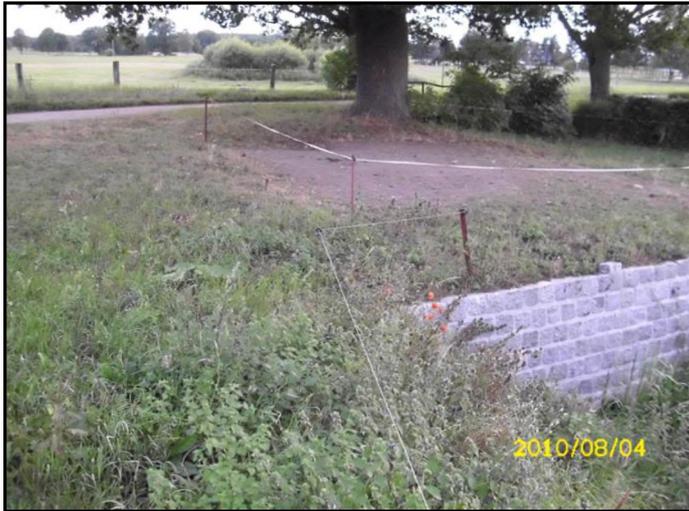
Nr.: 2246-101_001_go.JPG

Störfaktoren: Flutungsgefahr , Böschung ungünstig für wandernde Tiere (zum Gewässer steiler und tiefer als Böschung zur Straße).

Zufahrt Wiese/Feld, der Otter aus dem Wasser und damit auf die Böschung und dichter an die Straße führt.

Bedeutung im Habitatverbund: sehr hoch
Verkehrsdichte: mittel
Brückenindex: 0,014
Durchlass-Tauglichkeit: ungeeignet

Trennung Wehr Durchlass	<input type="checkbox"/>	keine notwendig	<input checked="" type="checkbox"/>
Installation oberhalb Wehr	<input type="checkbox"/>	Markierstruktur Steinsch	<input type="checkbox"/>
Installation unterhalb Wehr	<input type="checkbox"/>	Markierstruktur Ufersubstrat	<input type="checkbox"/>
Entfernung Rechen	<input type="checkbox"/>	Markierstruktur Laufbohle fest	<input type="checkbox"/>
Entfernung sonstige Hindernisse	<input type="checkbox"/>	Markierstruktur Laufbohle schwimmend	<input type="checkbox"/>
Kastendurchlass/Maul eins. Berme	<input checked="" type="checkbox"/>	Markierstruktur Podest	<input type="checkbox"/>
Kastendurchlass/Maul beids. Berme	<input type="checkbox"/>	Verrohrung öffnen	<input checked="" type="checkbox"/>
Markierstruktur einseitig	<input type="checkbox"/>	Leit-/Schutzzäune notwendig	<input type="checkbox"/>
Markierstruktur beidseitig	<input type="checkbox"/>	Leitstrukturen/ -senken einrichten	<input type="checkbox"/>

Geschwindigkeitsbegrenzung	<input type="checkbox"/>	Bermen an Ufer anbinden	<input type="checkbox"/>
Trockenröhre einbringen	<input type="checkbox"/>	Wiesenzufahrten verlegen	<input checked="" type="checkbox"/>
		Komplexmaßnahmen notwendig	<input type="checkbox"/>
