Einschätzung von Durchlass-Bauwerken und Gefährdung des Fischotters

Aufnahme Nummer: 2246-102

Aufnahme-Datum: 05.08.2010

Gewässername: k.A.
Lage: Ramelow-rebelow
Straße: K 58/K 49
Kreisstraße
Todfunde: 0

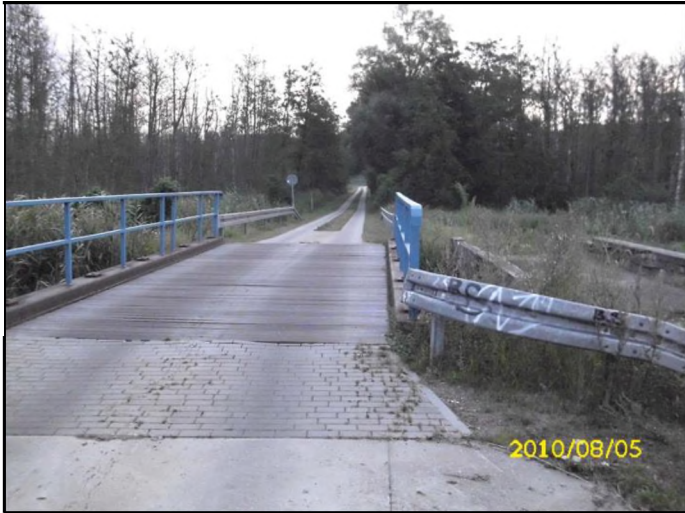
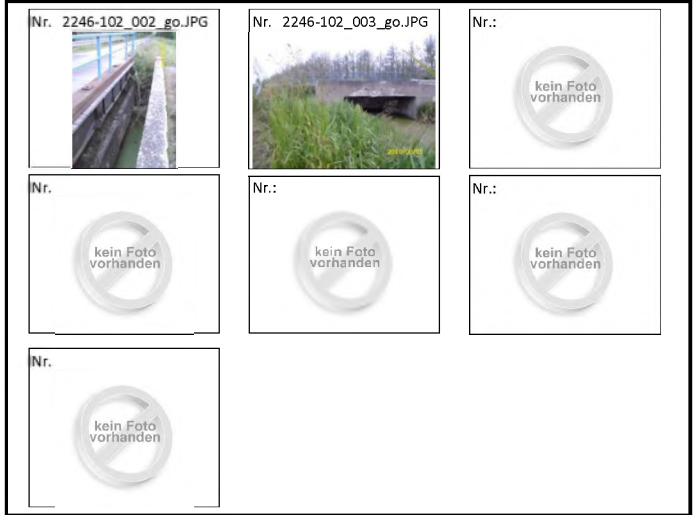
Nr.: 2246-102_001_go.JPG

Störfaktoren: Böschung ungünstig für wandernde Tiere (zum Gewässer steiler und tiefer als Böschung zur Straße). , Ungünstiges 'Länge zu Durchmesser'-Verhältnis

Bedeutung im Habitatverbund: sehr hoch
Verkehrsdichte: mittel
Brückenindex: 0
Durchlass-Tauglichkeit: ungeeignet

Renaturiertes Moorgebiet. Wechsel auch an anderen Stellen möglich. Graben ist der Hauptwanderweg. Auf Straßendamm auch viele überfahrene Amphibien.

| Kastendurchlass/Maul beids. Berme | <input checked="" type="checkbox"/> | Verrohrung öffnen | <input type="checkbox"/> |
