# Einschätzung von Durchlass-Bauwerken und Gefährdung des Fischotters

Aufnahme Nummer: 2247-001

Aufnahme-Datum: 02.08.2010

Gewässername: k.A.  
Lage: weiter südDurchlass. Pelsin  
Straße: B 197  
Bundesstraße  
Todfunde: 1

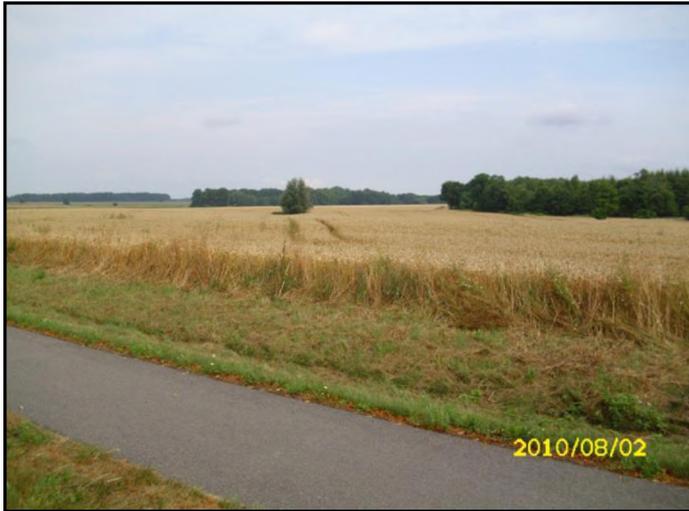
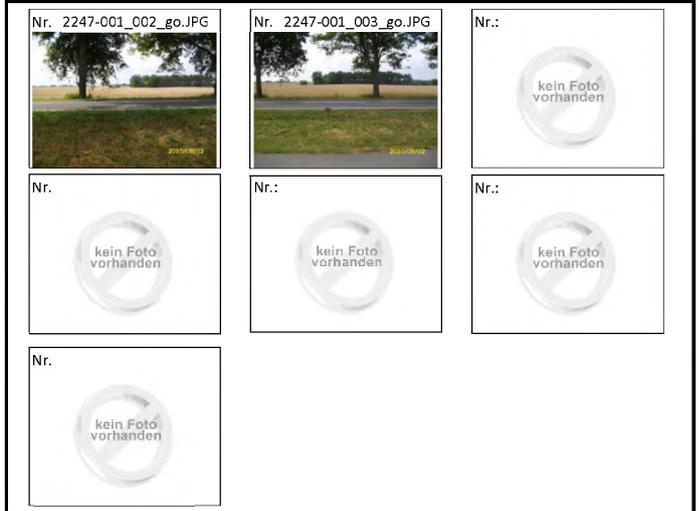
Nr.: 2247-001\_001\_go.JPG

sonstige Störfaktoren: Gewässer fehlt

Bedeutung im Habitatverbund: gering  
Verkehrsdichte: hoch  
Brückenindex: 0  
Durchlass-Tauglichkeit: ungeeignet

Der Wechsel kann auch über den etwas weiter südlich verlaufenden Feldweg vom Feuchtgebiet zum Bauwerk in der B197 geführt haben. Am Begehungstag wurde in etwa an der Ottertotfundstelle ein toter Dachs festgestellt. Ein Trockendurchlass in Höhe der nke könnte das Risiko auf Verluste auch bei dieser Tierart reduzieren.

Geschwindigkeitsbegrenzung	<input type="checkbox"/>	Bermen an Ufer anbinden	<input type="checkbox"/>
Trockenröhre einbringen	<input checked="" type="checkbox"/>	Wiesenzufahrten verlegen	<input type="checkbox"/>
		Komplexmaßnahmen notwendig	<input type="checkbox"/>
