# Einschätzung von Durchlass-Bauwerken und Gefährdung des Fischotters

Aufnahme Nummer: 2247-004 Aufnahme-Datum: 02.08.2010

Gewässername: Peene-Südkanal  
Lage: Sarnow  
Straße: B 197  
Bundesstraße  
Todfunde: 1

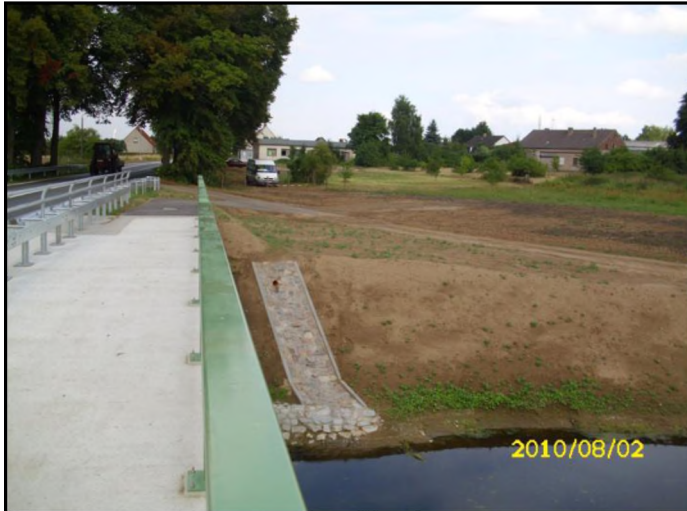
Nr.: 2247-004\_001\_go.JPG

Störfaktoren: Böschung ungünstig für wandernde Tiere (zum Gewässer steiler und tiefer als Böschung zur Straße).

Berme nicht angebunden

Diese Brücke ist nicht i.O. und hätte so nicht gebaut werden dürfen! Die Bermen sind viel zu schmal und auch nicht an den Wanderwegen der Tiere (Böschung) angeschlossen. Die Entwässerungsrinne auf der Nordostseite behindert noch die Wanderung von der Böschung zur Berme. Noch dazu hat die Böschung deutlich zu viel Gefälle und ist dadurch nicht begehbar. Tiere werden auf die Straße geleitet.

Geschwindigkeitsbegrenzung	<input type="checkbox"/>	Bermen an Ufer anbinden	<input checked="" type="checkbox"/>
Trockenröhre einbringen	<input type="checkbox"/>	Wiesenzufahrten verlegen	<input type="checkbox"/>
		Komplexmaßnahmen notwendig	<input type="checkbox"/>
