Einschätzung von Durchlass-Bauwerken und Gefährdung des Fischotters

Aufnahme Nummer: 2247-005 Aufnahme-Datum: 02.08.2010

Gewässername: Peene-Südkanal
Lage: Drewelow
Straße: k.A.
sonstige Straße
Todfunde: 0

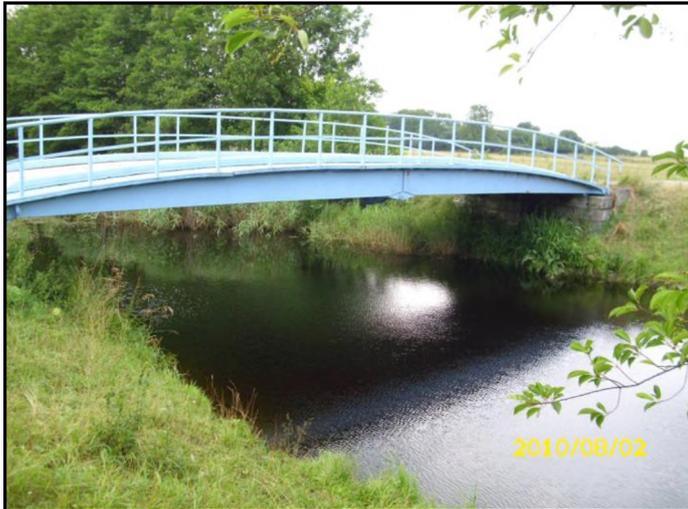
Nr.: 2247-005_001_go.JPG

Störfaktoren: Böschung ungünstig für wandernde Tiere (zum Gewässer steiler und tiefer als Böschung zur Straße), Ungünstiges 'Länge zu Durchmesser'-Verhältnis

Trennung Wehr Durchlass	<input type="checkbox"/>	keine notwendig	<input checked="" type="checkbox"/>
Installation oberhalb Wehr	<input type="checkbox"/>	Markierstruktur Steinsch	<input type="checkbox"/>
Installation unterhalb Wehr	<input type="checkbox"/>	Markierstruktur Ufersubstrat	<input type="checkbox"/>
Entfernung Rechen	<input type="checkbox"/>	Markierstruktur Laufbohle fest	<input type="checkbox"/>
Entfernung sonstige Hindernisse	<input type="checkbox"/>	Markierstruktur Laufbohle schwimmend	<input type="checkbox"/>
Kastendurchlass/Maul eins. Berme	<input type="checkbox"/>	Markierstruktur Podest	<input type="checkbox"/>
Kastendurchlass/Maul beids. Berme	<input checked="" type="checkbox"/>	Verrohrung öffnen	<input type="checkbox"/>
Markierstruktur einseitig	<input type="checkbox"/>	Leit-/Schutzzäune notwendig	<input type="checkbox"/>
Markierstruktur beidseitig	<input type="checkbox"/>	Leitstrukturen/ -senken einrichten	<input type="checkbox"/>

Geschwindigkeitsbegrenzung	<input type="checkbox"/>	Bermen an Ufer anbinden	<input checked="" type="checkbox"/>
Trockenröhre einbringen	<input type="checkbox"/>	Wiesenzufahrten verlegen	<input type="checkbox"/>
		Komplexmaßnahmen notwendig	<input type="checkbox"/>
