Einschätzung von Durchlass-Bauwerken und Gefährdung des Fischotters

Aufnahme Nummer: 2247-006 Aufnahme-Datum: 02.08.2010

Gewässername: k.A.
Lage: Müggenburg
Straße: K 57
Kreisstraße
Todfunde: 0

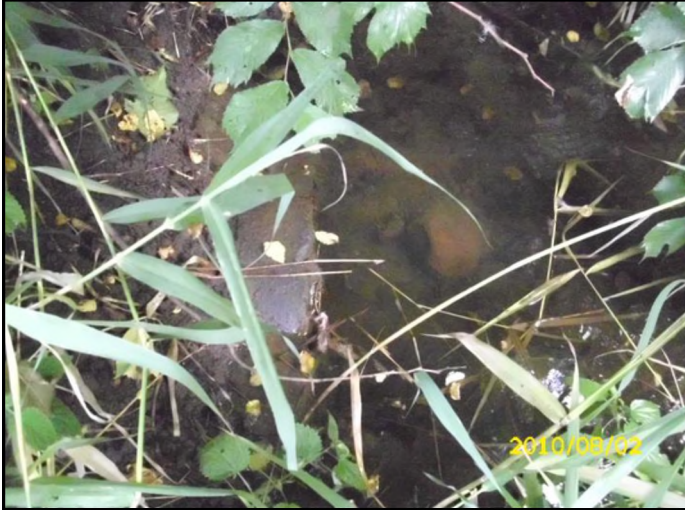
Nr.: 2247-006_001_go.JPG

Störfaktoren: DL vollständig geflutet, Böschung ungünstig für wandernde Tiere (zum Gewässer steiler und tiefer als Böschung zur Straße).

Durchlass vollständig geflutet?

Stichlinge stehen vor dem Rohr.

Geschwindigkeitsbegrenzung	<input type="checkbox"/>	Bermen an Ufer anbinden	<input type="checkbox"/>
Trockenröhre einbringen	<input checked="" type="checkbox"/>	Wiesenzufahrten verlegen	<input type="checkbox"/>
		Komplexmaßnahmen notwendig	<input type="checkbox"/>
