# Einschätzung von Durchlass-Bauwerken und Gefährdung des Fischotters

Aufnahme Nummer: 2247-008 Aufnahme-Datum: 04.08.2010

Gewässername: Großer Abzugsgraben  
Lage: Spantekow  
Straße: K 58  
Kreisstraße  
Todfunde: 0

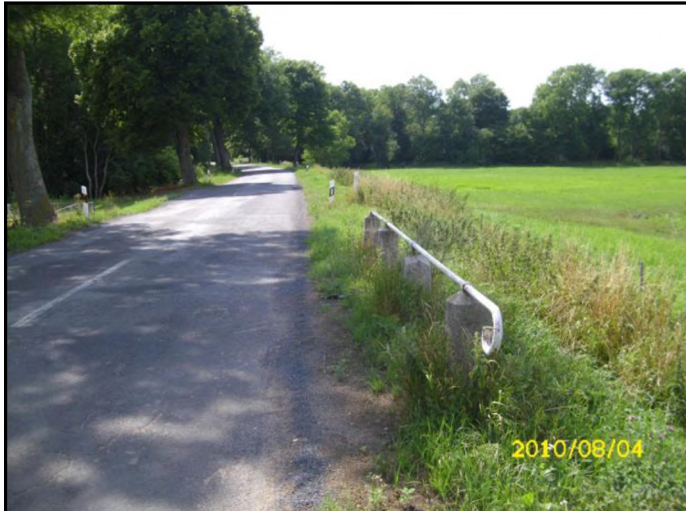
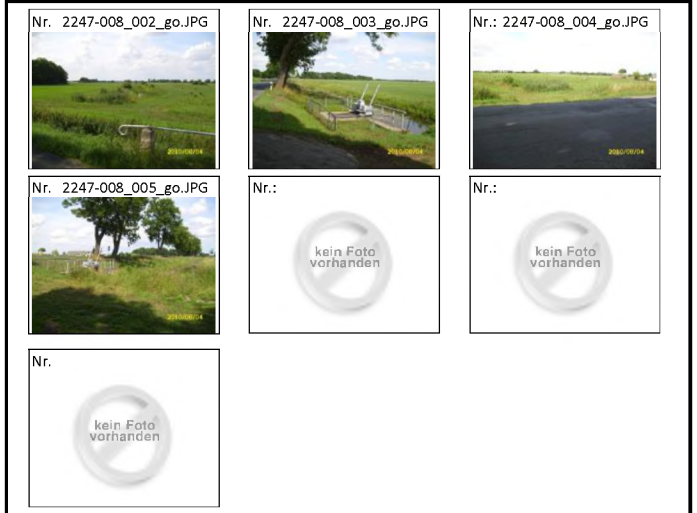
Nr.: 2247-008\_001\_go.JPG

Störfaktoren: Wehr/Stau , Durchlass vollständig geflutet , Ungünstiges 'Länge zu Durchmesser'-Verhältnis

Knick im Gewässerverlauf. Gefahr, dass Otter den kürzesten Weg wählen , Zufahrt Wiese/Feld, der Otter aus dem Wasser und damit auf die Böschung und dichter an die Straße führt.

Bedeutung im Habitatverbund: sehr hoch  
Verkehrsdichte: mittel  
Brückenindex: 0  
Durchlass-Tauglichkeit: ungeeignet

Sehr viele Jungfische, aber auch ausgewachsene Plötze stehen vor dem Wehr.

Trennung Wehr Durchlass	<input type="checkbox"/>	keine notwendig	<input type="checkbox"/>
Installation oberhalb Wehr	<input type="checkbox"/>	Markierstruktur Steinsch	<input type="checkbox"/>
Installation unterhalb Wehr	<input type="checkbox"/>	Markierstruktur Ufersubstrat	<input type="checkbox"/>
Entfernung Rechen	<input type="checkbox"/>	Markierstruktur Laufbohle fest	<input type="checkbox"/>
Entfernung sonstige Hindernisse	<input type="checkbox"/>	Markierstruktur Laufbohle schwimmend	<input type="checkbox"/>
Kastendurchlass/Maul eins. Berme	<input type="checkbox"/>	Markierstruktur Podest	<input type="checkbox"/>
Kastendurchlass/Maul beids. Berme	<input checked="" type="checkbox"/>	Verrohrung öffnen	<input type="checkbox"/>
Markierstruktur einseitig	<input type="checkbox"/>	Leit-/Schutzzäune notwendig	<input type="checkbox"/>
Markierstruktur beidseitig	<input type="checkbox"/>	Leitstrukturen/ -senken einrichten	<input checked="" type="checkbox"/>

Geschwindigkeitsbegrenzung	<input type="checkbox"/>	Bermen an Ufer anbinden	<input type="checkbox"/>
Trockenröhre einbringen	<input checked="" type="checkbox"/>	Wiesenzufahrten verlegen	<input checked="" type="checkbox"/>
		Komplexmaßnahmen notwendig	<input checked="" type="checkbox"/>
