Einschätzung von Durchlass-Bauwerken und Gefährdung des Fischotters

Aufnahme Nummer: 2247-009 Aufnahme-Datum: 04.08.2010

Gewässername: Großer Abzugsgraben
Lage: Dennin
Straße: L 312
Landesstraße
Totfunde: 0

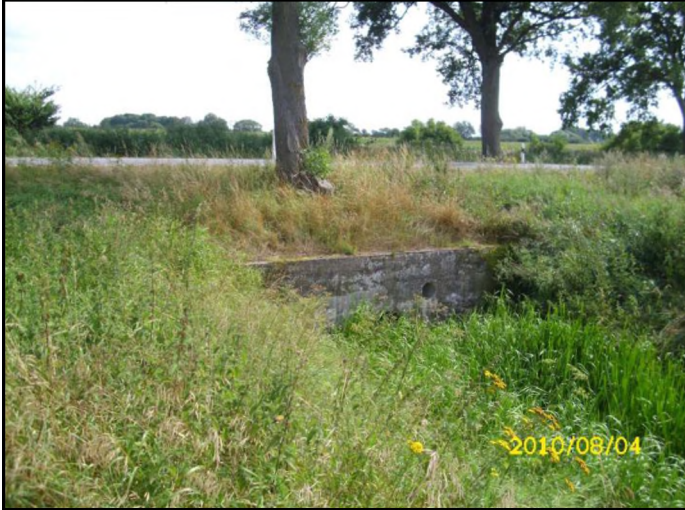
Nr.: 2247-009_001_go.JPG

Störfaktoren: Wehr/Stau , Durchlass vollständig geflutet

Ungünstiges 'Länge zu Durchmesser'-Verhältnis , Zufahrt Wiese/Feld, der Otter aus dem Wasser und damit auf die Böschung und dichter an die Straße führt.

Bedeutung im Habitatverbund: sehr hoch
Verkehrsdichte: mittel
Brückenindex: 0
Durchlass-Tauglichkeit: ungeeignet

Trennung Wehr Durchlass	<input type="checkbox"/>	keine notwendig	<input type="checkbox"/>
Installation oberhalb Wehr	<input type="checkbox"/>	Markierstruktur Steinsch	<input type="checkbox"/>
Installation unterhalb Wehr	<input type="checkbox"/>	Markierstruktur Ufersubstrat	<input type="checkbox"/>
Entfernung Rechen	<input type="checkbox"/>	Markierstruktur Laufbohle fest	<input type="checkbox"/>
Entfernung sonstige Hindernisse	<input type="checkbox"/>	Markierstruktur Laufbohle schwimmend	<input type="checkbox"/>
Kastendurchlass/Maul eins. Berme	<input type="checkbox"/>	Markierstruktur Podest	<input type="checkbox"/>
Kastendurchlass/Maul beids. Berme	<input checked="" type="checkbox"/>	Verrohrung öffnen	<input type="checkbox"/>
Markierstruktur einseitig	<input type="checkbox"/>	Leit-/Schutzzäune notwendig	<input type="checkbox"/>
Markierstruktur beidseitig	<input type="checkbox"/>	Leitstrukturen/ -senken einrichten	<input checked="" type="checkbox"/>

Geschwindigkeitsbegrenzung	<input type="checkbox"/>	Bermen an Ufer anbinden	<input type="checkbox"/>
Trockenröhre einbringen	<input checked="" type="checkbox"/>	Wiesenzufahrten verlegen	<input checked="" type="checkbox"/>
		Komplexmaßnahmen notwendig	<input checked="" type="checkbox"/>
