Einschätzung von Durchlass-Bauwerken und Gefährdung des Fischotters

Aufnahme Nummer: 2247-010

Aufnahme-Datum: 05.08.2010

Gewässername: k.A.
Lage: Sarnow wald
Straße: B 197
Bundesstraße
Todfunde: 0

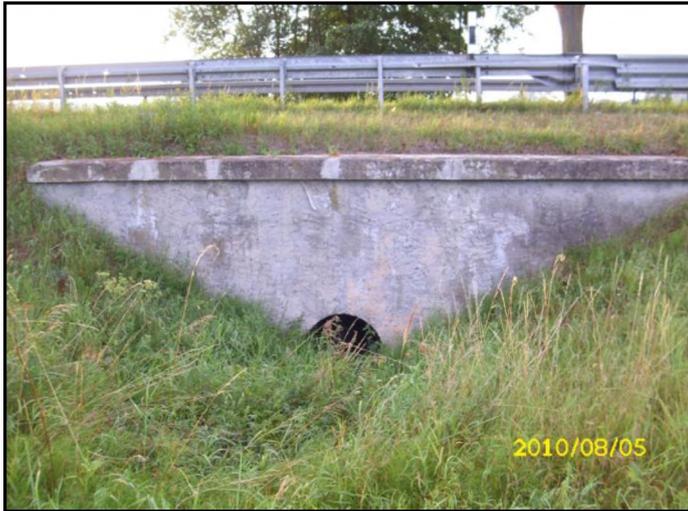
Nr.: 2247-010_001_go.JPG

Störfaktoren: Ungünstiges 'Länge zu Durchmesser'-Verhältnis , Zufahrt Wiese/Feld, der Otter aus dem Wasser und damit auf die Böschung und dichter an die Straße führt.

Bedeutung im Habitatverbund: sehr hoch
Verkehrsdichte: hoch
Brückenindex: 0,091
Durchlass-Tauglichkeit: ungeeignet

Geschwindigkeitsbegrenzung	<input type="checkbox"/>	Bermen an Ufer anbinden	<input type="checkbox"/>
Trockenröhre einbringen	<input checked="" type="checkbox"/>	Wiesenzufahrten verlegen	<input checked="" type="checkbox"/>
		Komplexmaßnahmen notwendig	<input type="checkbox"/>
