Einschätzung von Durchlass-Bauwerken und Gefährdung des Fischotters

Aufnahme Nummer: 2247-012 Aufnahme-Datum: 05.08.2010

Gewässername: Peene-Südkanal
Lage: Boldekow
Straße: K 55
Kreisstraße
Todfunde: 0

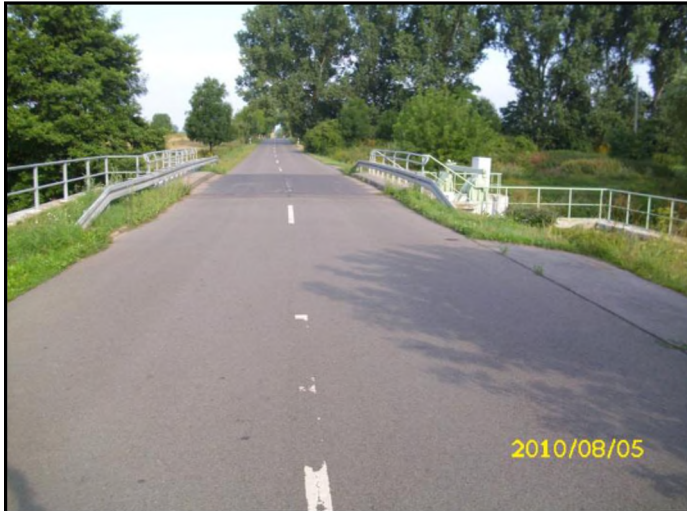
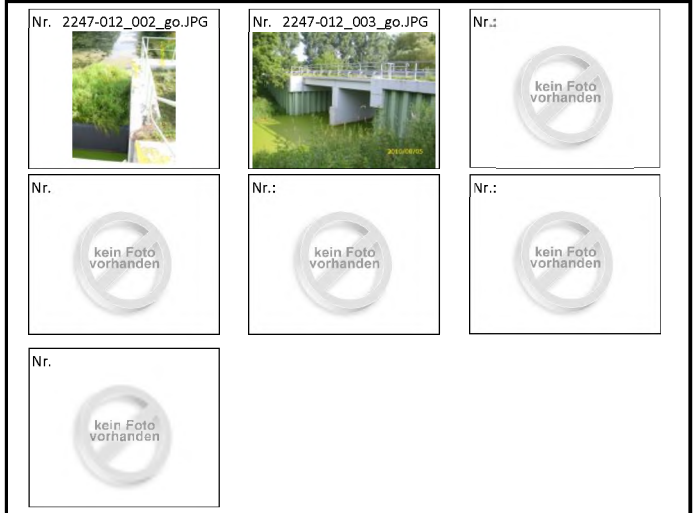
Nr.: 2247-012_001_go.JPG

Störfaktoren: Wehr/Stau , Böschung ungünstig für wandernde Tiere (zum Gewässer steiler und tiefer als Böschung zur Straße).

Uferlinie verengt oder wird vom Bauwerk unterbrochen

Bedeutung im Habitatverbund: sehr hoch
Verkehrsdichte: mittel
Brückenindex: 0
Durchlass-Tauglichkeit: ungeeignet
