Einschätzung von Durchlass-Bauwerken und Gefährdung des Fischotters

Aufnahme Nummer: 2247-013

Aufnahme-Datum: 05.08.2010

Gewässername: k.A.
Lage: Putzar
Straße: K 55
Kreisstraße
Todfunde: 0

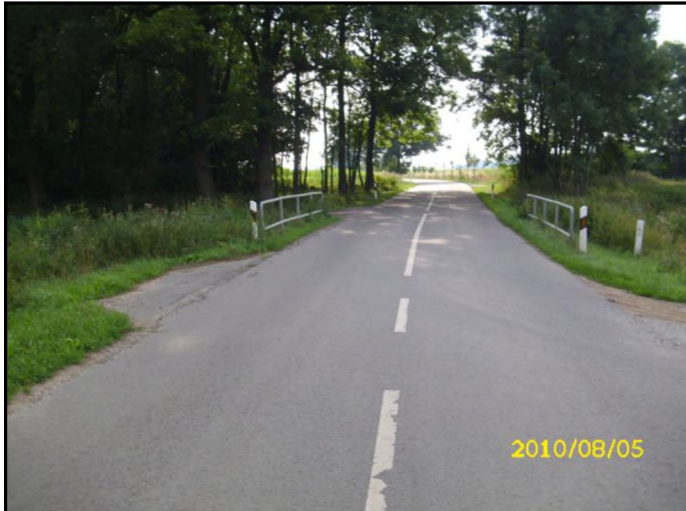
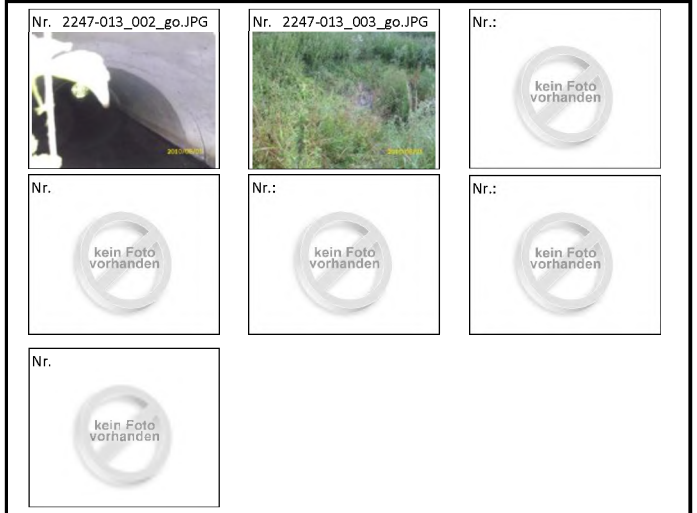
Nr.: 2247-013_001_go.JPG

Störfaktoren: Flutungsgefahr, Böschung ungünstig für wandernde Tiere (zum Gewässer steiler und tiefer als Böschung zur Straße).

Ungünstiges 'Länge zu Durchmesser'-Verhältnis

Brückentyp: Rohrdurchlass
Durchlaß Durchmesser: k.A.
Lichte Breite [m]: 1,2
Lichte Höhe [m]: 0,5
Brückenlänge [m]: 15
Bermen-Anzahl: keine
Bermenform: keine
Bermen-Neigung: keine
Bermen-Breite [m]: keine
keine
Bermen-Verfügbar: keine
keine

Bedeutung im Habitatverbund: sehr hoch
Verkehrsdichte: mittel
Brückenindex: 0,04
Durchlass-Tauglichkeit: ungeeignet

Priorität Festlegung: **oberste Priorität**

Geschwindigkeitsbegrenzung	<input type="checkbox"/>	Bermen an Ufer anbinden	<input type="checkbox"/>
Trockenröhre einbringen	<input checked="" type="checkbox"/>	Wiesenzufahrten verlegen	<input type="checkbox"/>
		Komplexmaßnahmen notwendig	<input type="checkbox"/>
