Einschätzung von Durchlass-Bauwerken und Gefährdung des Fischotters

Aufnahme Nummer: 2248-003 Aufnahme-Datum: 11.06.2010

Gewässername: k.A.
Lage: Aoder Rosenhagen
Straße: K 50
Kreisstraße
Todfunde: 0

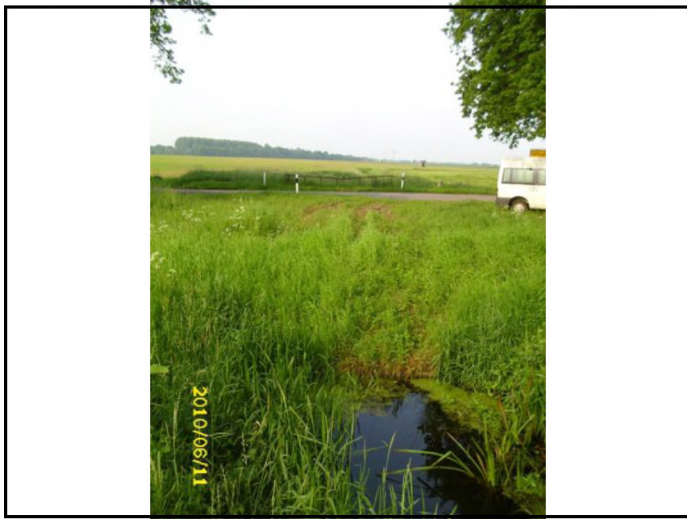
Nr.: 2248-003_001_go.JPG

Störfaktoren: Durchlass vollständig geflutet , Böschung ungünstig für wandernde Tiere (zum Gewässer steiler und tiefer als Böschung zur Straße).

Knick im Gewässerverlauf. Gefahr, dass Otter den kürzesten Weg wählen

Bedeutung im Habitatverbund: mittel
Verkehrsdichte: mittel
Brückenindex: 0
Durchlass-Tauglichkeit: ungeeignet

Trennung Wehr Durchlass	<input type="checkbox"/>	keine notwendig	<input checked="" type="checkbox"/>
Installation oberhalb Wehr	<input type="checkbox"/>	Markierstruktur Steinsch	<input type="checkbox"/>
Installation unterhalb Wehr	<input type="checkbox"/>	Markierstruktur Ufersubstrat	<input type="checkbox"/>
Entfernung Rechen	<input type="checkbox"/>	Markierstruktur Laufbohle fest	<input type="checkbox"/>
Entfernung sonstige Hindernisse	<input type="checkbox"/>	Markierstruktur Laufbohle schwimmend	<input type="checkbox"/>
Kastendurchlass/Maul eins. Berme	<input type="checkbox"/>	Markierstruktur Podest	<input type="checkbox"/>
Kastendurchlass/Maul beids. Berme	<input checked="" type="checkbox"/>	Verrohrung öffnen	<input type="checkbox"/>
Markierstruktur einseitig	<input type="checkbox"/>	Leit-/Schutzzäune notwendig	<input type="checkbox"/>
Markierstruktur beidseitig	<input type="checkbox"/>	Leitstrukturen/ -senken einrichten	<input type="checkbox"/>
