# Einschätzung von Durchlass-Bauwerken und Gefährdung des Fischotters

Aufnahme Nummer: 2248-005 Aufnahme-Datum: 11.06.2010

Gewässername: k.A.  
Lage: vor Heidemühl nahe L31  
Straße: K 50  
Kreisstraße  
Todfunde: 0

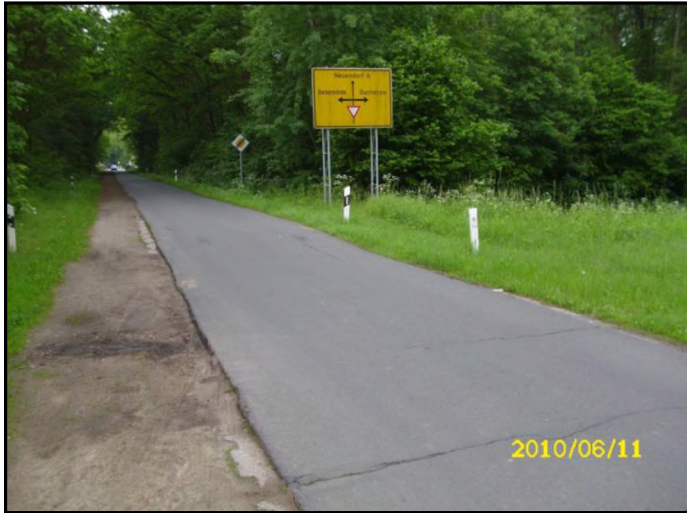
Nr.: 2248-005\_001\_go.JPG

Störfaktoren: Durchlass vollständig geflutet , Böschung ungünstig für wandernde Tiere (zum Gewässer steiler und tiefer als Böschung zur Straße) , einseitig verrohrt

Bedeutung im Habitatverbund: sehr hoch  
Verkehrsdichte: mittel  
Brückenindex: 0  
Durchlass-Tauglichkeit: ungeeignet

Geschwindigkeitsbegrenzung	<input type="checkbox"/>	Bermen an Ufer anbinden	<input type="checkbox"/>
Trockenröhre einbringen	<input checked="" type="checkbox"/>	Wiesenzufahrten verlegen	<input type="checkbox"/>
		Komplexmaßnahmen notwendig	<input type="checkbox"/>
