Einschätzung von Durchlass-Bauwerken und Gefährdung des Fischotters

Aufnahme Nummer: 2248-006 Aufnahme-Datum: 11.06.2010

Gewässername: k.A.
Lage: Ton(angel)teiche Heidberg
Straße: k.A.
Gleisanlage
Totfunde: 0

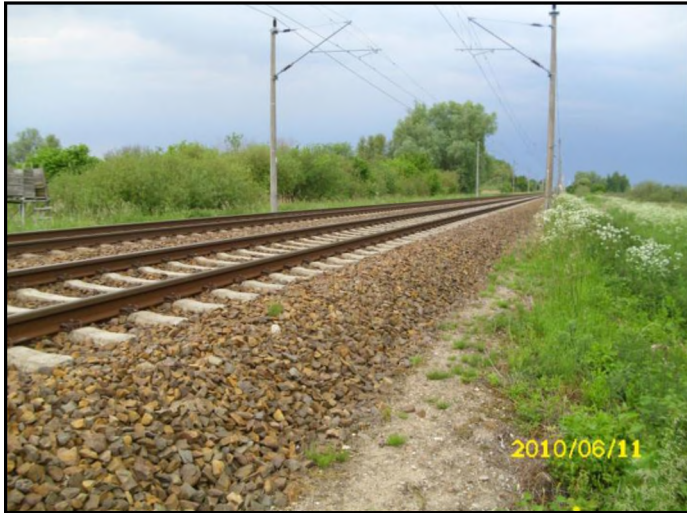
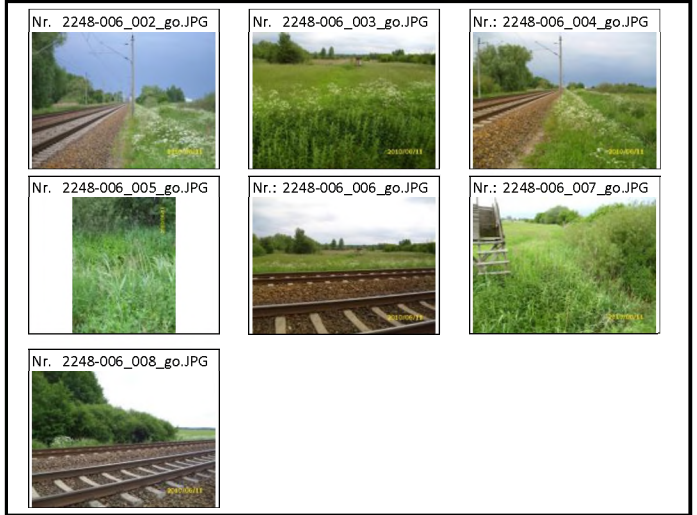
Nr.: 2248-006_001_go.JPG

sonstige Störfaktoren: Durchlass fehlt Bahnanlage durchschneidet Feuchtgebiet mit 4 Blind endende Gewässer.

Bedeutung im Habitatverbund: sehr hoch
Verkehrsdichte: gering
Brückenindex: 0
Durchlass-Tauglichkeit: ungeeignet
