Einschätzung von Durchlass-Bauwerken und Gefährdung des Fischotters

Aufnahme Nummer: 2248-008 Aufnahme-Datum: 11.06.2010

Gewässername: Schleusengraben
Lage: k50 neuendorf
Straße: K 50
Kreisstraße
Todfunde: 0

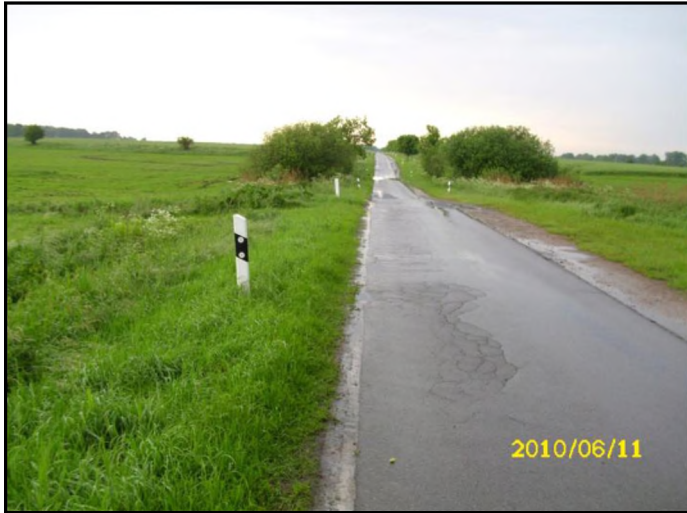
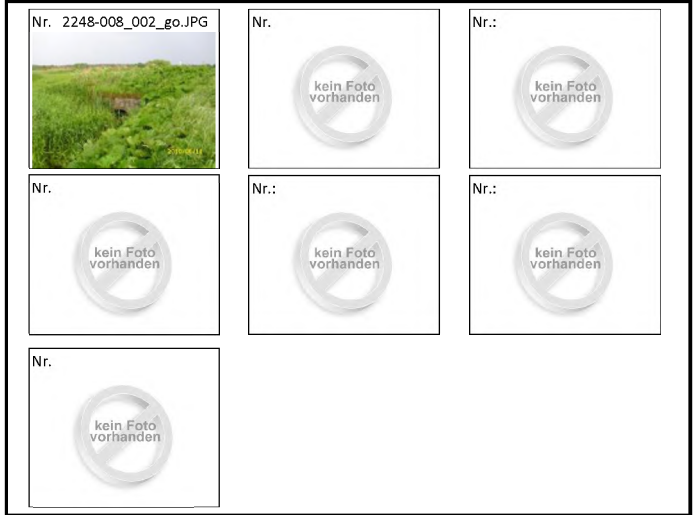
Nr.: 2248-008_001_go.JPG

Störfaktoren: Flutungsgefahr , Böschung ungünstig für wandernde Tiere (zum Gewässer steiler und tiefer als Böschung zur Straße).

Brückentyp: Rohrdurchlass Durchlaß Durchmesser: k.A.

Lichte Breite [m]: 1
Lichte Höhe [m]: 0,6 Brückenlänge [m]: 14

Bedeutung im Habitatverbund: mittel
Verkehrsdichte: mittel
Brückenindex: 0,043
Durchlass-Tauglichkeit: ungeeignet

Geschwindigkeitsbegrenzung	<input type="checkbox"/>	Bermen an Ufer anbinden	<input type="checkbox"/>
Trockenröhre einbringen	<input checked="" type="checkbox"/>	Wiesenzufahrten verlegen	<input type="checkbox"/>
		Komplexmaßnahmen notwendig	<input type="checkbox"/>
