Einschätzung von Durchlass-Bauwerken und Gefährdung des Fischotters

Aufnahme Nummer: 2248-009 Aufnahme-Datum: 02.08.2010

Gewässername: k.A.
Lage: Neu Kosenow B109
Straße: B 109
Bundesstraße
Totfunde: 0

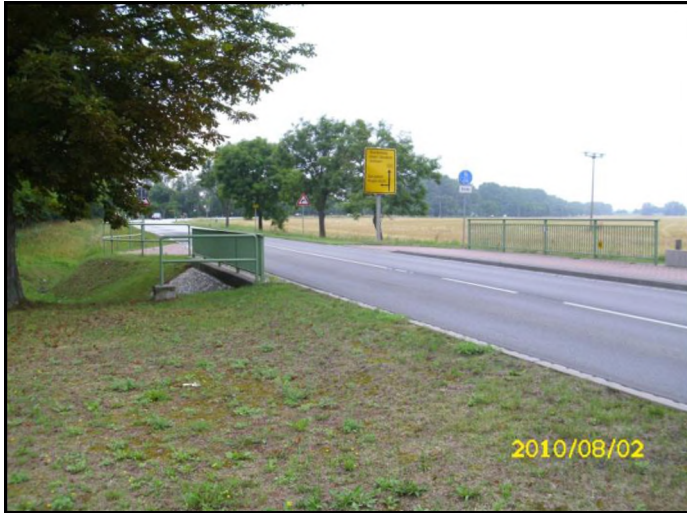
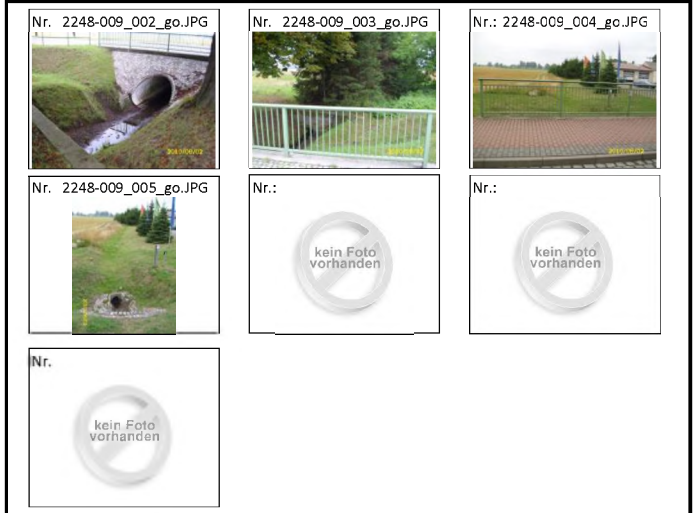
Nr.: 2248-009_001_go.JPG

sonstige Störfaktoren: Wiesenzufahrt und teilweise verrohrt.

Bedeutung im Habitatverbund: gering
Verkehrsdichte: hoch
Brückenindex: 0,138
Durchlass-Tauglichkeit: bedingt geeignet

Priorität Festlegung: **mittel**
