Einschätzung von Durchlass-Bauwerken und Gefährdung des Fischotters

Aufnahme Nummer: 2248-011 Aufnahme-Datum: 05.08.2010

Gewässername: k.A.
Lage: Schwerinsburg
Straße: k.A.
sonstige Straße
Todfunde: 0

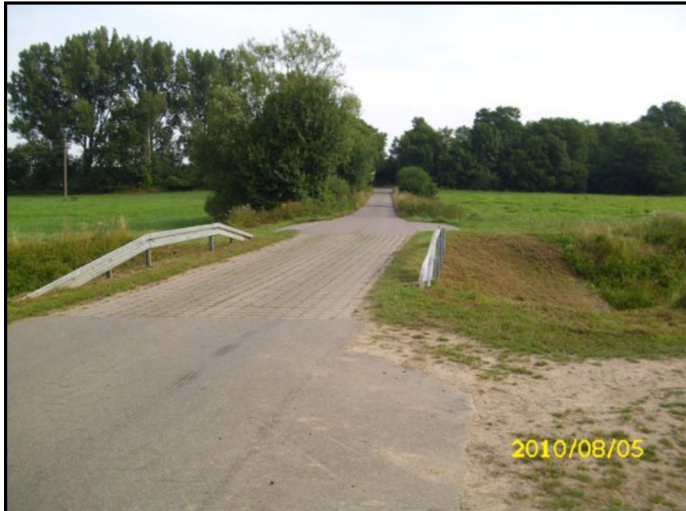
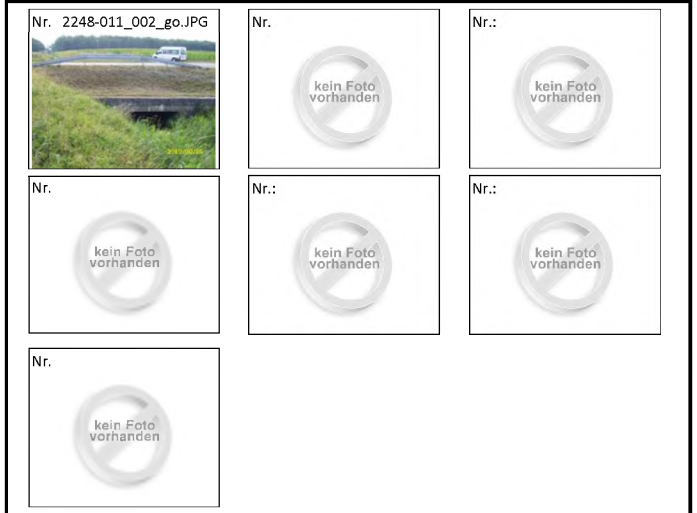
Nr.: 2248-011_001_go.JPG

Störfaktoren: Flutungsgefahr, Böschung ungünstig für wandernde Tiere (zum Gewässer steiler und tiefer als Böschung zur Straße).

Ungünstiges 'Länge zu Durchmesser'-Verhältnis

Bedeutung im Habitatverbund: sehr hoch
Verkehrsdichte: mittel
Brückenindex: 0,089
Durchlass-Tauglichkeit: ungeeignet
