# Einschätzung von Durchlass-Bauwerken und Gefährdung des Fischotters

Aufnahme Nummer: 2248-014 Aufnahme-Datum: 05.08.2010

Gewässername: Mühlgraben  
Lage: Sophienhof feldweg  
Straße: k.A.  
sonstige Straße  
Todfunde: 0

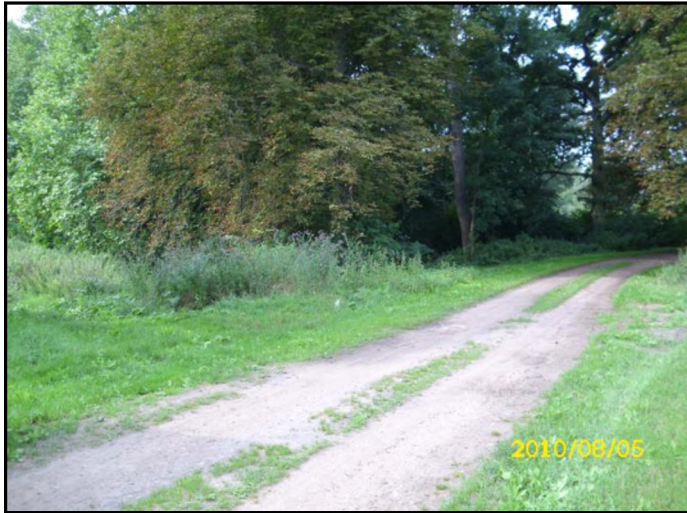
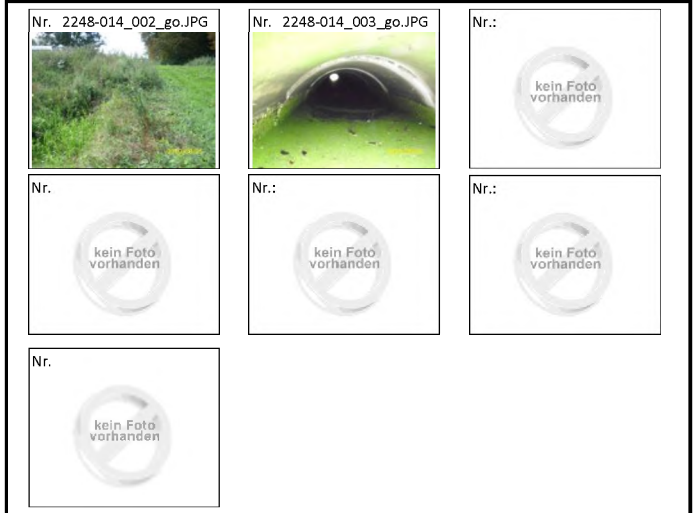
Nr.: 2248-014\_001\_go.JPG

Störfaktoren: Flutungsgefahr, Böschung ungünstig für wandernde Tiere (zum Gewässer steiler und tiefer als Böschung zur Straße).

Ungünstiges 'Länge zu Durchmesser'-Verhältnis

Bedeutung im Habitatverbund: sehr hoch  
Verkehrsdichte: gering  
Brückenindex: 0,013  
Durchlass-Tauglichkeit: ungeeignet

Geschwindigkeitsbegrenzung	<input type="checkbox"/>	Bermen an Ufer anbinden	<input type="checkbox"/>
Trockenröhre einbringen	<input checked="" type="checkbox"/>	Wiesenzufahrten verlegen	<input type="checkbox"/>
		Komplexmaßnahmen notwendig	<input type="checkbox"/>
