Einschätzung von Durchlass-Bauwerken und Gefährdung des Fischotters

Aufnahme Nummer: 2248-015 Aufnahme-Datum: 05.08.2010

Gewässername: k.A.
Lage: nordöstlich Schwichtenberg
Straße: L 311
Landesstraße
Totfunde: 1

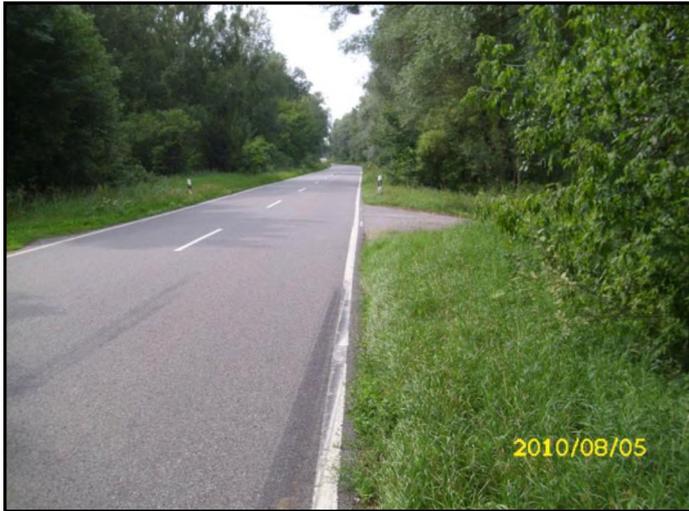
Nr.: 2248-015_001_go.JPG

Bedeutung im Habitatverbund: sehr hoch
Verkehrsdichte: mittel
Brückenindex: 0
Durchlass-Tauglichkeit: ungeeignet

Ausgeprägter Wechsel über Straßengraben und dann zum Straßendamm (Bild). Totfund kann überall an dieser Straße gefunden worden sein. Wechsel ist vor allem auch im Bereich der Torfstiche zu erwarten. Nach Möglichkeit sind hier Faunapassagen anzulegen.

Geschwindigkeitsbegrenzung	<input type="checkbox"/>	Bermen an Ufer anbinden	<input type="checkbox"/>
Trockenröhre einbringen	<input checked="" type="checkbox"/>	Wiesenzufahrten verlegen	<input type="checkbox"/>
		Komplexmaßnahmen notwendig	<input type="checkbox"/>
