# Einschätzung von Durchlass-Bauwerken und Gefährdung des Fischotters

Aufnahme Nummer: 2248-018

Aufnahme-Datum: 05.08.2010

Gewässername: k.A.  
Lage: Neuendorf bahn Mitte  
Straße: k.A.  
Gleisanlage  
Todfunde: 0

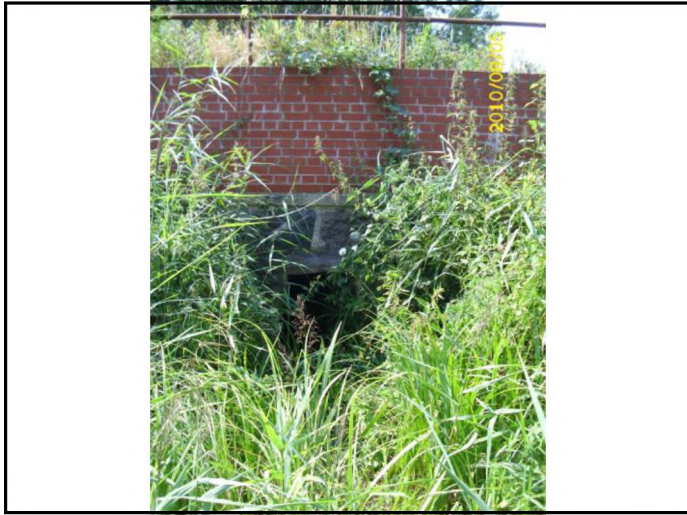
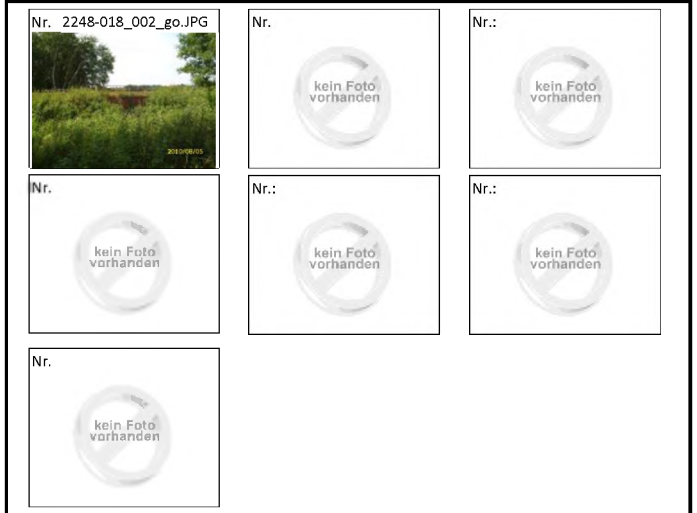
Nr.: 2248-018\_001\_go.JPG

Bedeutung im Habitatverbund: gering  
Verkehrsdichte: gering  
Brückenindex: 0,068  
Durchlass-Tauglichkeit: bedingt geeignet

Meist trockene und auch von Rehen vielbenutzte Fauanapassage.

Geschwindigkeitsbegrenzung	<input type="checkbox"/>	Bermen an Ufer anbinden	<input type="checkbox"/>
Trockenröhre einbringen	<input checked="" type="checkbox"/>	Wiesenzufahrten verlegen	<input type="checkbox"/>
		Komplexmaßnahmen notwendig	<input type="checkbox"/>
