Einschätzung von Durchlass-Bauwerken und Gefährdung des Fischotters

Aufnahme Nummer: 2248-019

Aufnahme-Datum: 05.08.2010

Gewässername: k.A.
Lage: Neuendorf bahn Süd
Straße: k.A.
Gleisanlage
Todfunde: 0

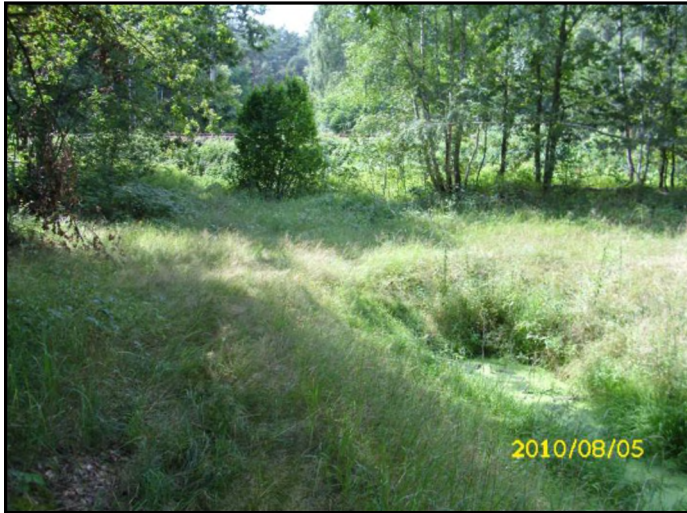
Nr.: 2248-019_001_go.JPG

Störfaktoren: Durchlass vollständig geflutet , Straßengraben offen mit Gewässer verbunden (in 1 oder mehr Richtungen). Gefahr, dass Otter diese Rinnen hochwandern und dann am Ende auf die Straße laufen.

Durchlass vollständig geflutet?

Geschwindigkeitsbegrenzung	<input type="checkbox"/>	Bermen an Ufer anbinden	<input type="checkbox"/>
Trockenröhre einbringen	<input checked="" type="checkbox"/>	Wiesenzufahrten verlegen	<input type="checkbox"/>
		Komplexmaßnahmen notwendig	<input type="checkbox"/>
