Einschätzung von Durchlass-Bauwerken und Gefährdung des Fischotters

Aufnahme Nummer: 2248-020 Aufnahme-Datum: 05.08.2010

Gewässername: Schleusengraben
Lage: Neuendorf B109
Straße: B 109
Bundesstraße
Totfunde: 0

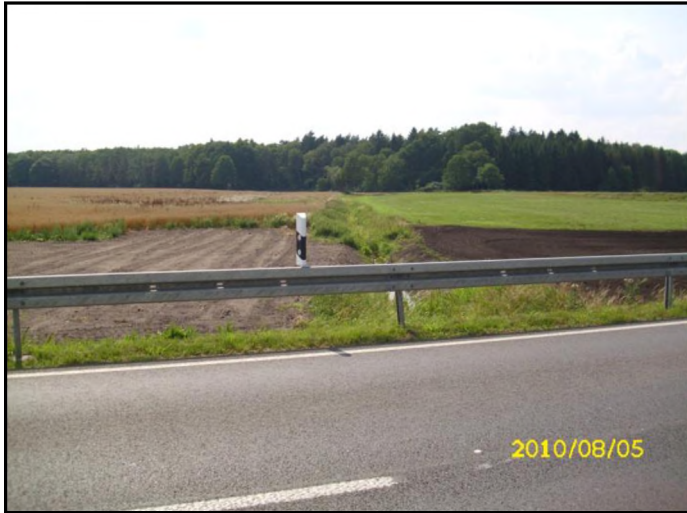
Nr.: 2248-020_001_go.JPG

Bedeutung im Habitatverbund: mittel
Verkehrsdichte: hoch
Brückenindex: 0,028
Durchlass-Tauglichkeit: ungeeignet

Geschwindigkeitsbegrenzung	<input type="checkbox"/>	Bermen an Ufer anbinden	<input type="checkbox"/>
Trockenröhre einbringen	<input checked="" type="checkbox"/>	Wiesenzufahrten verlegen	<input type="checkbox"/>
		Komplexmaßnahmen notwendig	<input type="checkbox"/>
